ASUNTO: Auditoría de Cumplimiento para los años 2013 al 2020, en relación con el Contrato de Arrendamiento del Aeropuerto Internacional Luis Muñoz Marín, suscrito entre la Autoridad de los Puertos de Puerto Rico y Aerostar Airport Holdings, LLC.

# Auditoría

Aerostar Airport Holdings, LLC  
Aeropuerto Internacional Luis Muñoz Marín  
San Juan | Puerto Rico

12 de septiembre de 2023

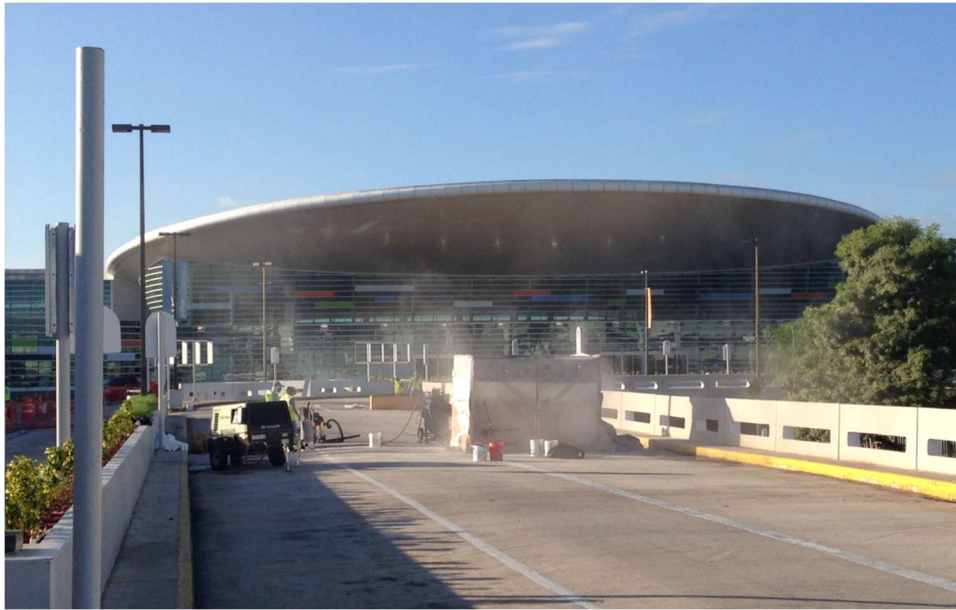
Ilustración 1: Reparación de vía de rodaje, 1 de 2

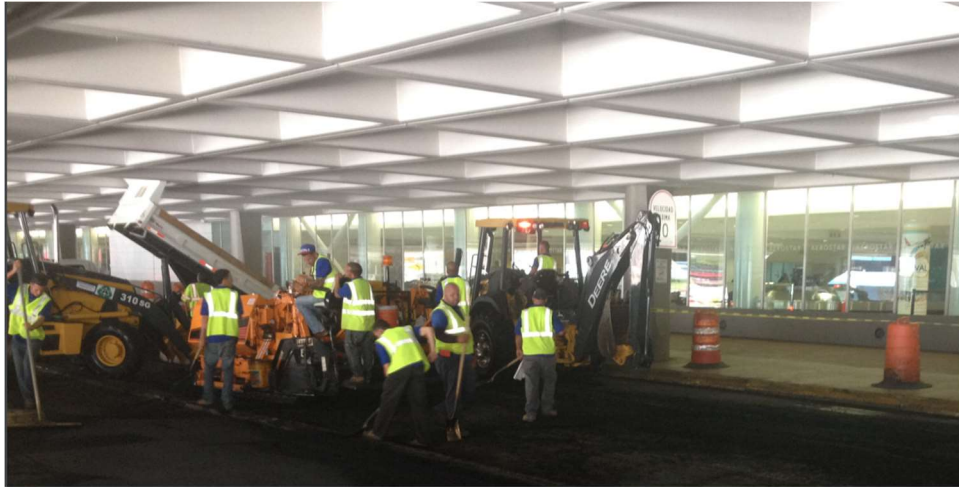
Ilustración 2: Reparación de vía de rodaje, 2 de 2

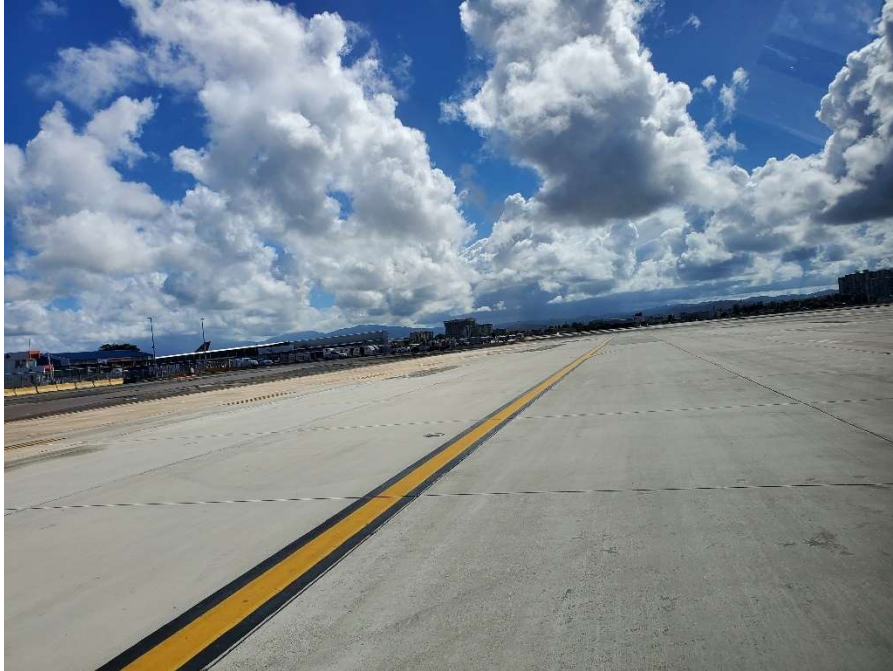
Ilustración 5: Sobre el Taxiway "N".

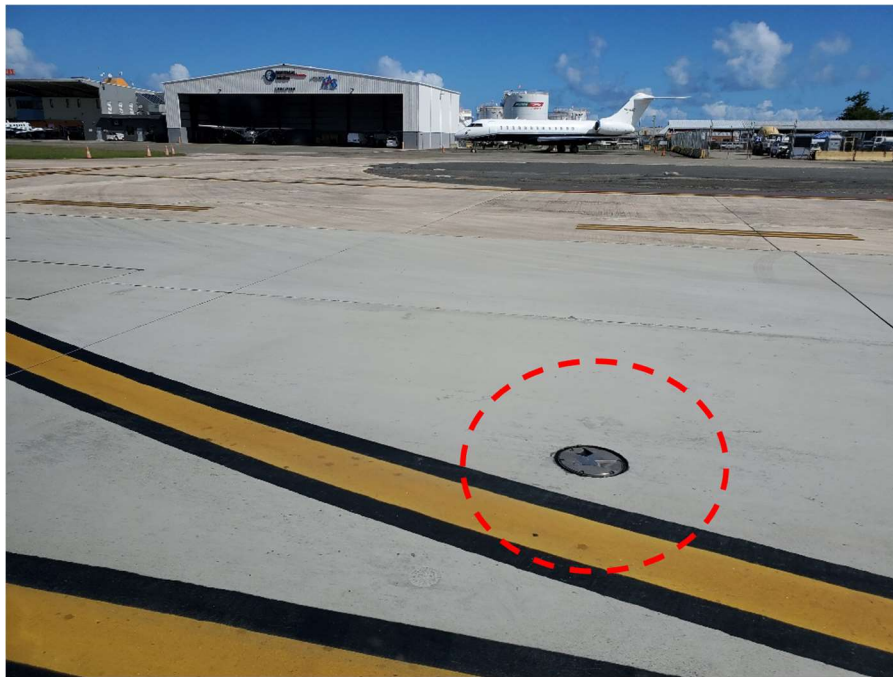
Ilustración 6: Luminaria sobre la superficie del Taxiway "N".

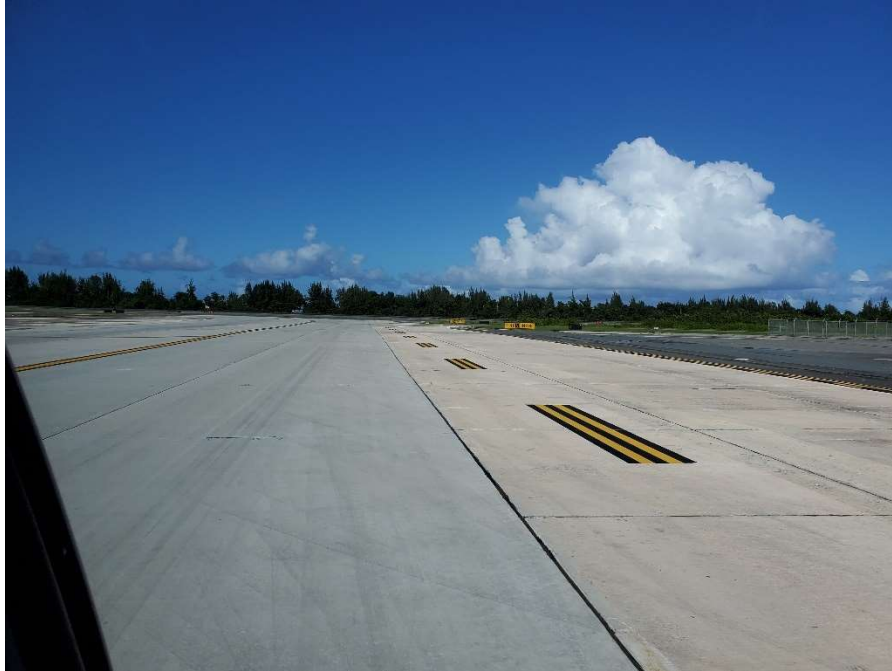
Ilustración 7: Vista de Taxiway “N” hacia Taxiway “S”.

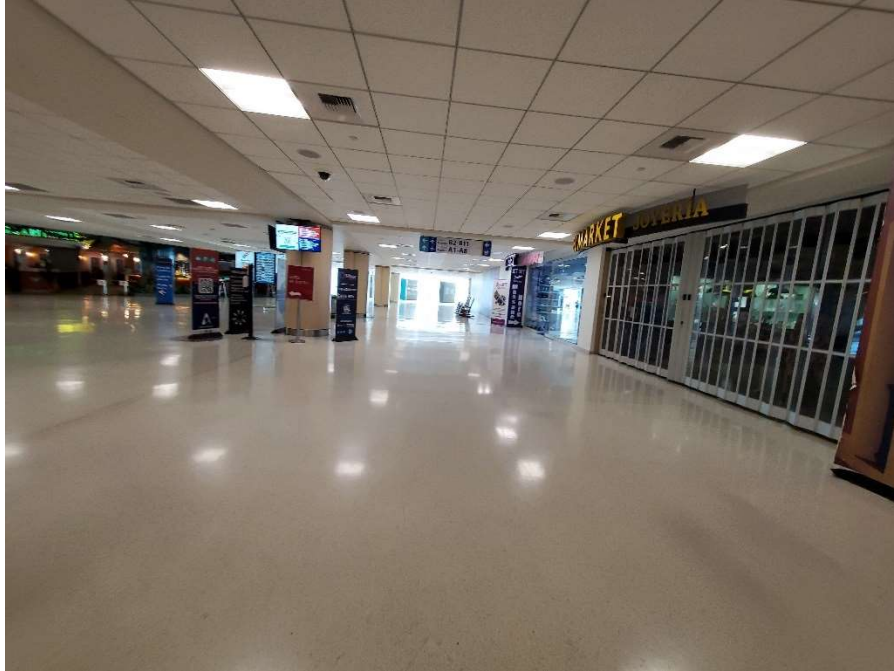
**Ilustración 8: “Replace Deteriorating Flooring” – Pasillo entre Terminal “A” y “B”.**

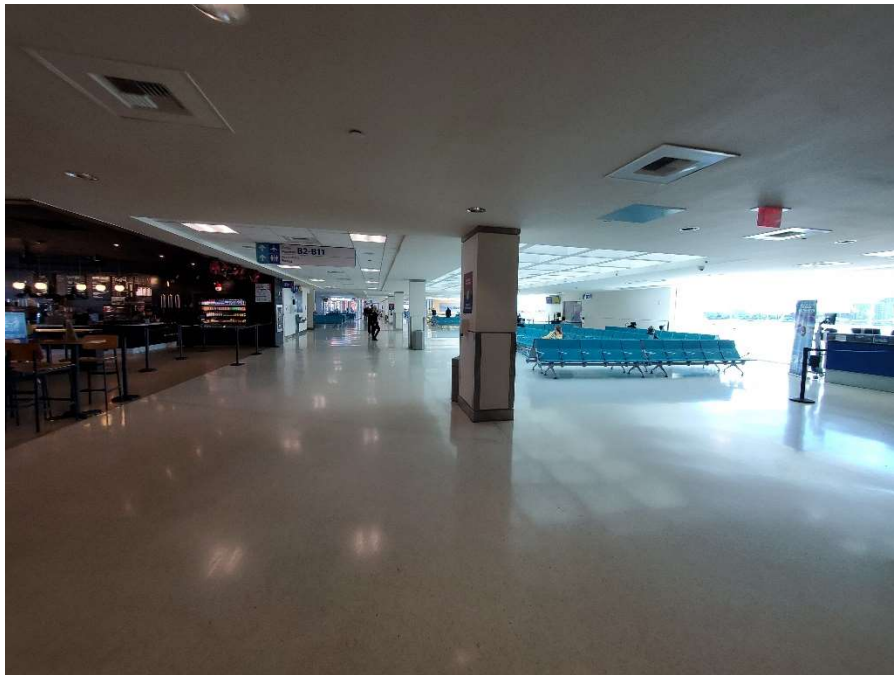
**Ilustración 9: “Replace Deteriorating Flooring” Terminal “B”**

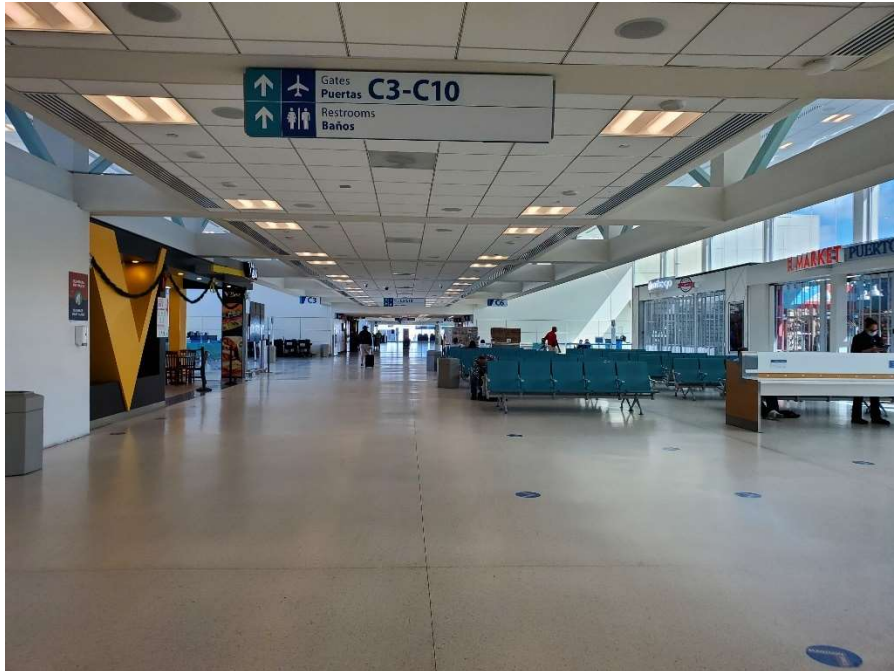
Ilustración 10: "Replace Deteriorating Flooring" Terminal "C"

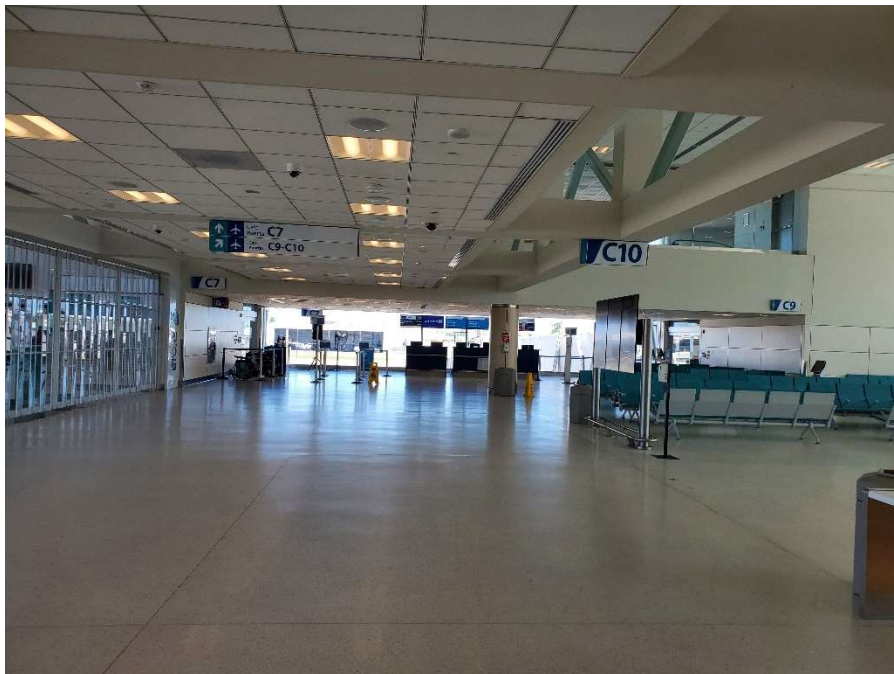
Ilustración 11: "Replace Deteriorating Flooring" – Final del Terminal "C"

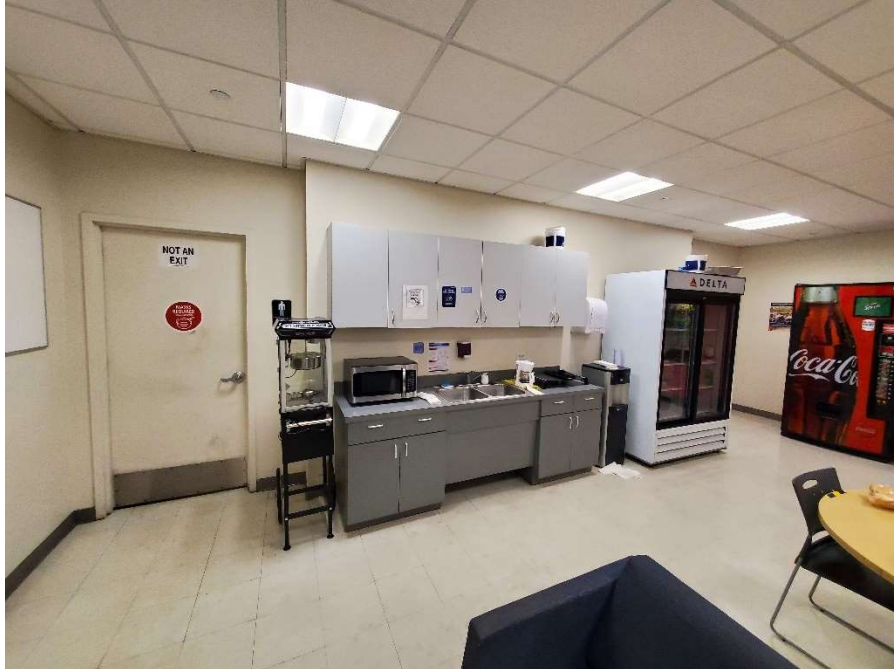
Ilustración 12: Delta – área de cocina y comedor

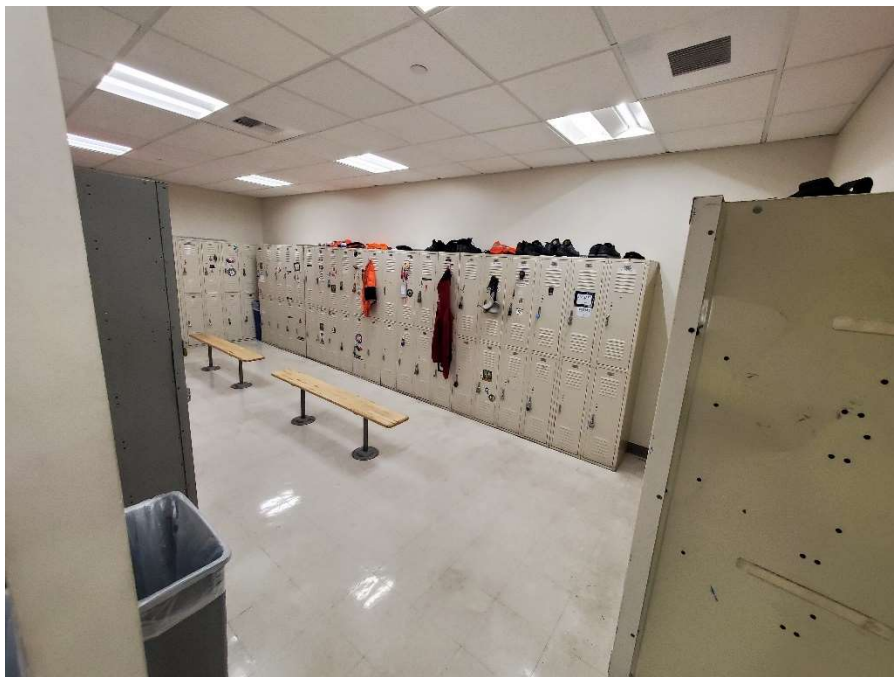
Ilustración 13: Delta – área de vestidores

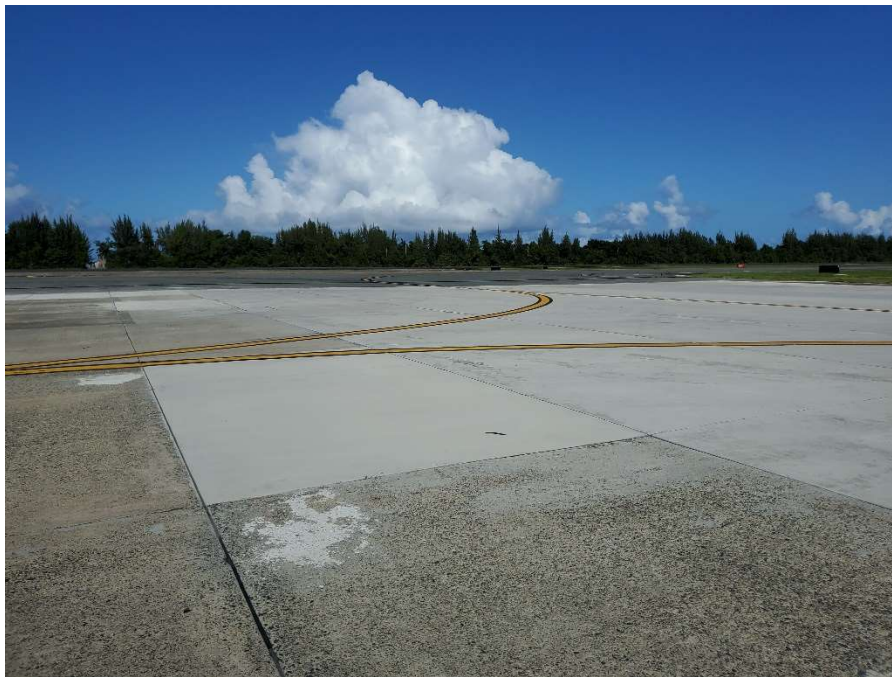
Las siguientes fotografías fueron tomadas durante la visita a los proyectos, realizada el 16 de diciembre de 2020. Nota: las fotos fueron tomadas desde un vehículo en movimiento para no afectar la operación del Aeropuerto y por propósitos de seguridad. Las superficies reparadas se pueden apreciar con un color gris más claro que el resto de la superficie.

**Ilustración 14: Taxiway "N" – reparación de superficie en concreto**

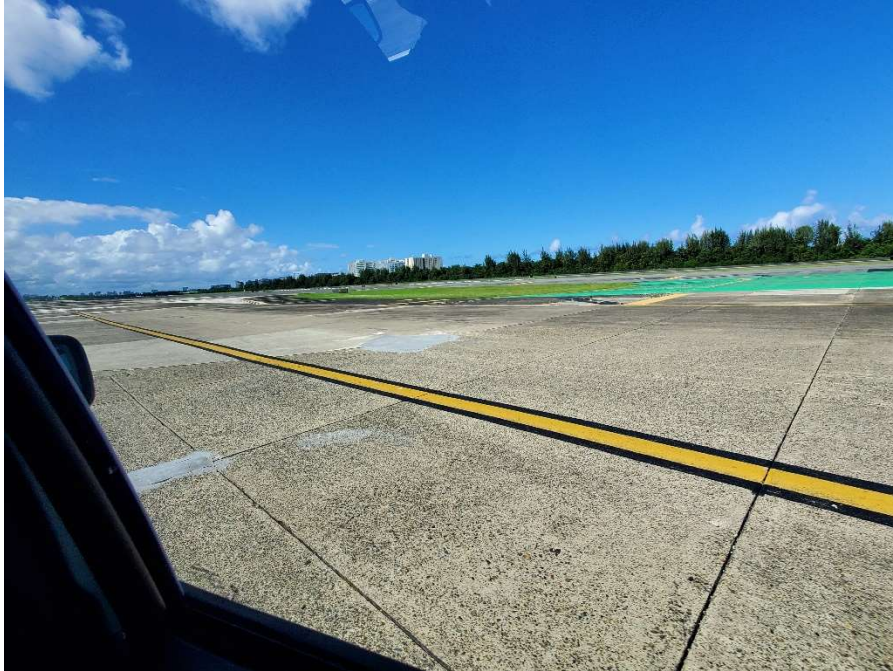
**Ilustración 15: Intersección entre Taxiway "N" y Taxiway "S" – reparación de superficie en concreto**

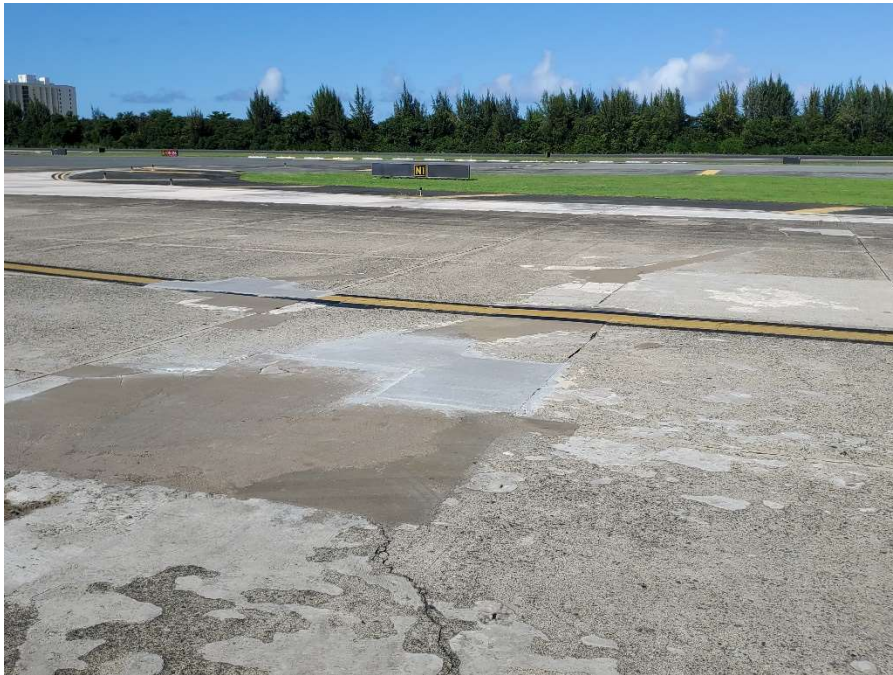
**Intersección entre Taxiway "N" y Taxiway "S" – reparación de superficie en concreto**

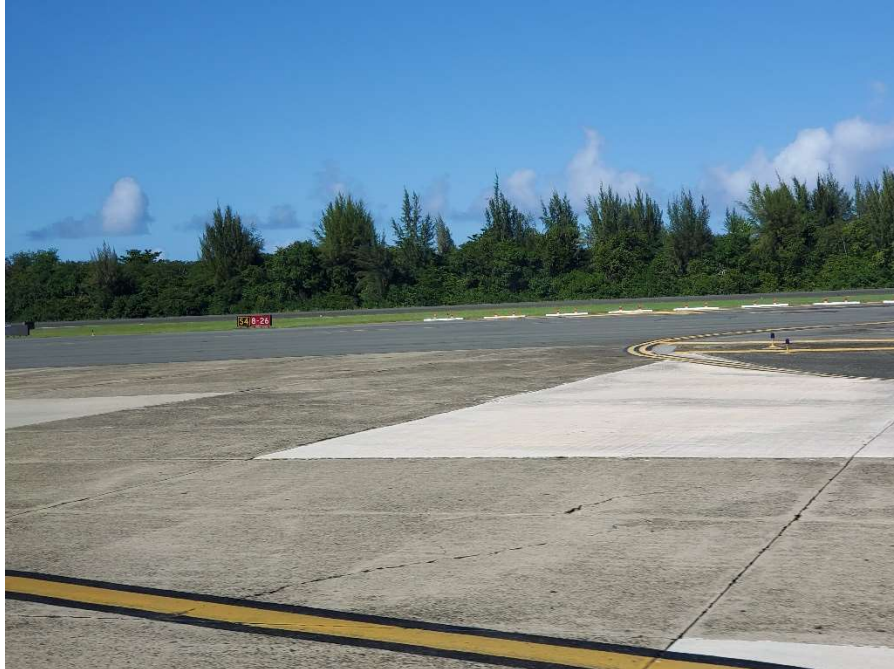
Ilustración 16: Taxiway "S" – reparación de superficie en concreto

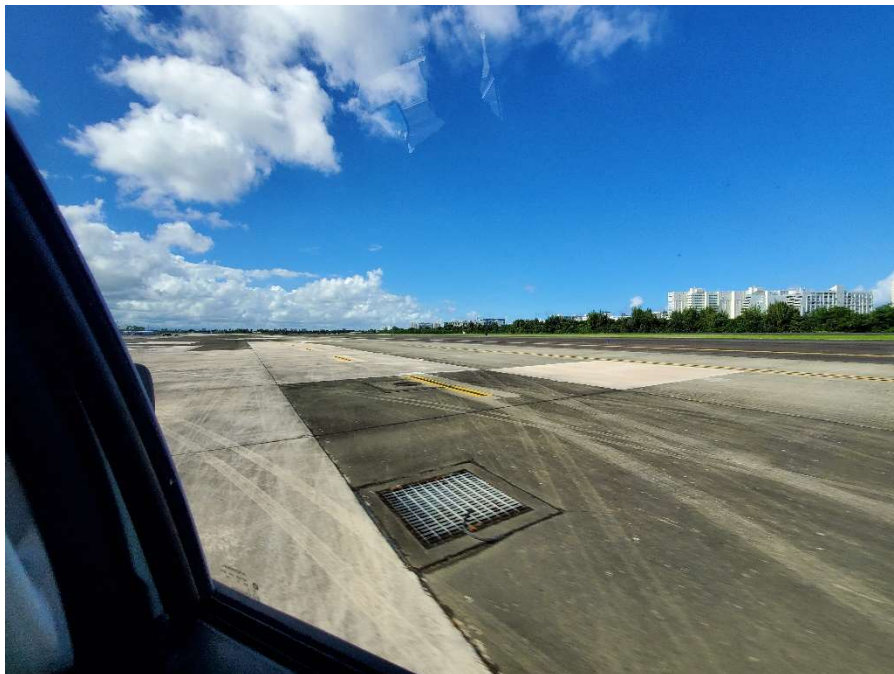
Ilustración 17: Taxiway "S" – reparación de superficie en concreto
