VOL.2  
NUM.2  
OCT.-  
DIC.  
'91

SAN JUAN  
PUERTO RICO

# PATRIMONIO

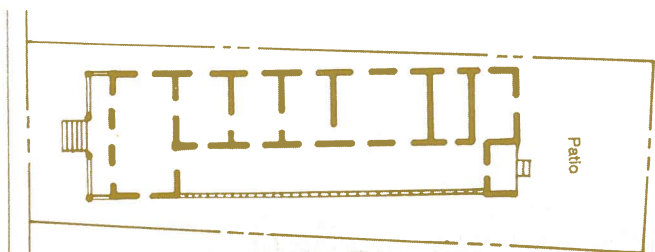
**Casa aislada  
unifamiliar  
con corredor  
central**

La *casa aislada unifamiliar* presenta mayormente una tendencia a jerarquizar la sala comedor como núcleo central de la vivienda. El espacio sala-comedor resulta ser el espacio principal de la residencia, tanto por su localización dentro del esquema (generalmente al centro), como por el refinamiento de los elementos constructivos y estilísticos (molduras, pisos, montantes, medio puntos, etc.). Este núcleo queda realzado también por una secuencia espacial que comienza en el balcón y culmina en el patio posterior, dentro de la cual el balcón, el medio punto y la galería posterior adquieren una importancia enorme como elementos casi transparentes, creando un efecto de filigrana entre la calle, la sala, el comedor y el patio. Este tipo es el de mayor arraigo en
