v9 2021
REVISTA OFICIAL DE LA OFICINA ESTATAL DE CONSERVACIÓN HISTÓRICA DE PUERTO RICO
OFICINA DEL GOBERNADOR

DE LA VULNERABILIDAD
A LA RESILIENCIA

VOLUMEN 9, AÑO 2021
*De la vulnerabilidad a
la resiliencia*

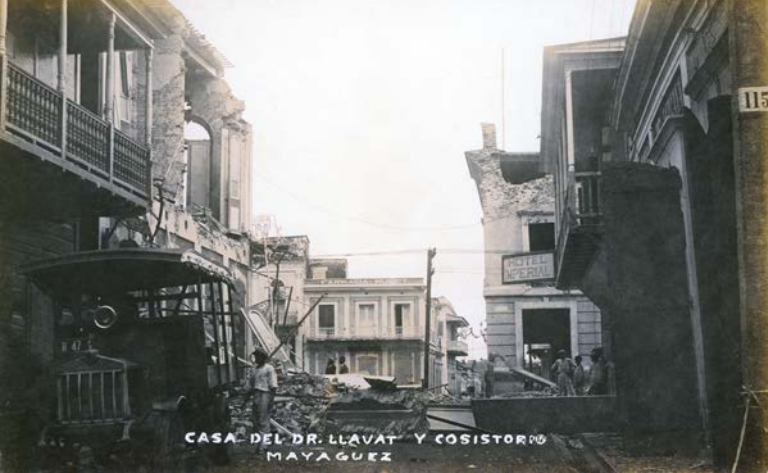
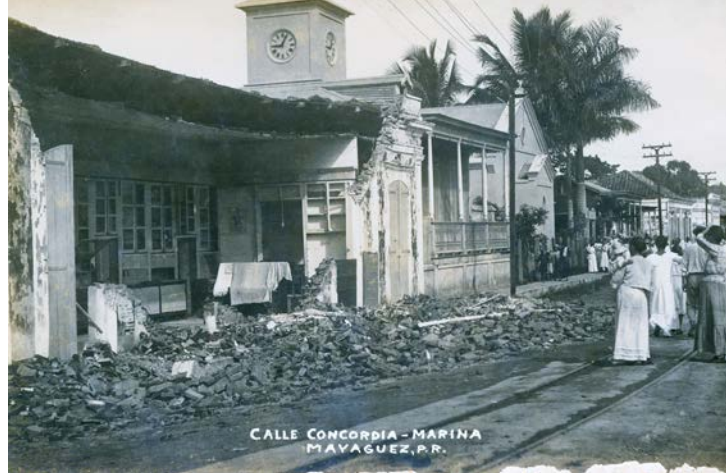
Vista de la destrucción causada por el sismo en el centro urbano de Mayagüez. (Fuente: Archivo General de Puerto Rico, Archivo Fotográfico, Colección Belén Bosch de Díaz, núm. 53 y núm. 33)

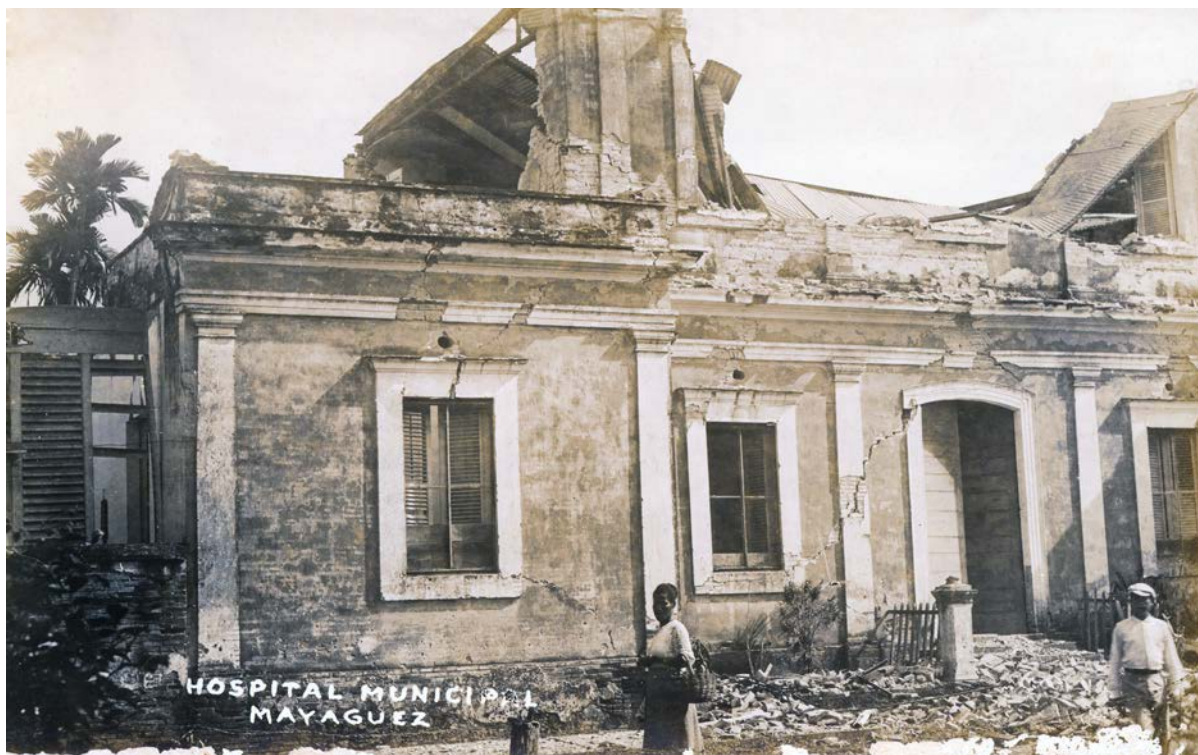
El Hospital Municipal de Mayagüez en ruinas. (Fuente: Archivo General de Puerto Rico, Archivo Fotográfico, Colección Belén Bosch de Díaz, núm. 51)

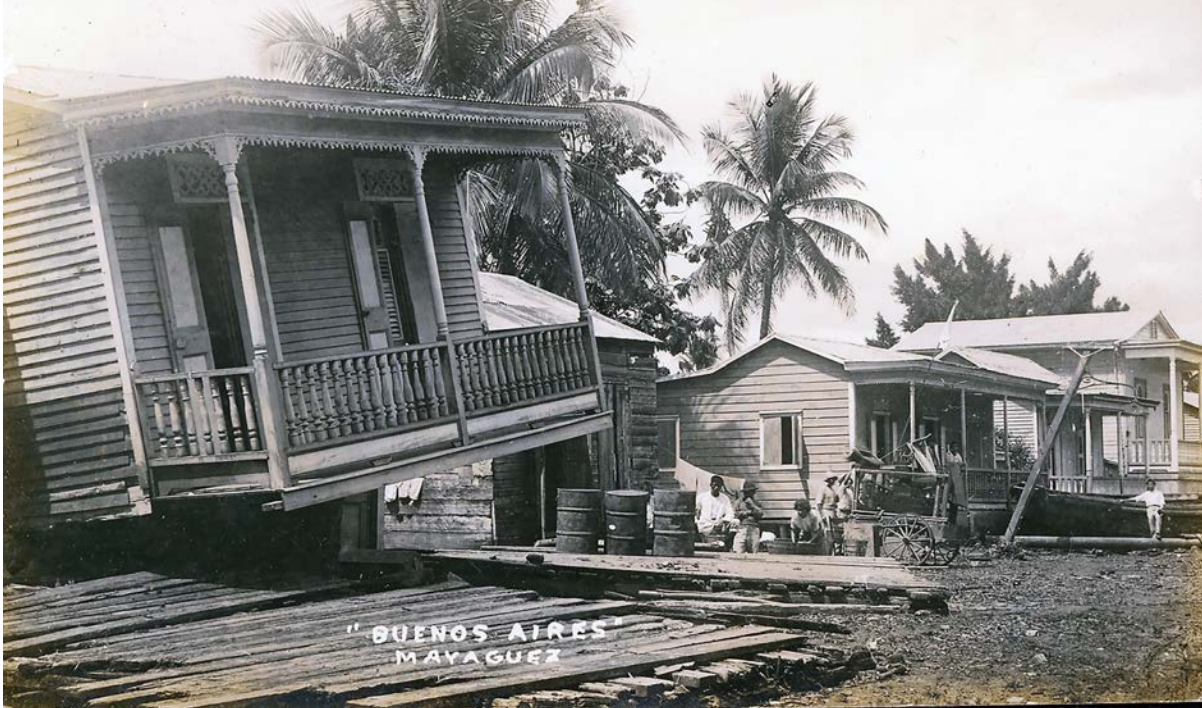
Destrucción causada por el sismo en el área residencial con viviendas en madera, en Mayagüez. (Fuente: Archivo General de Puerto Rico, Archivo Fotográfico, Colección Belén Bosch de Díaz, núm. 36)

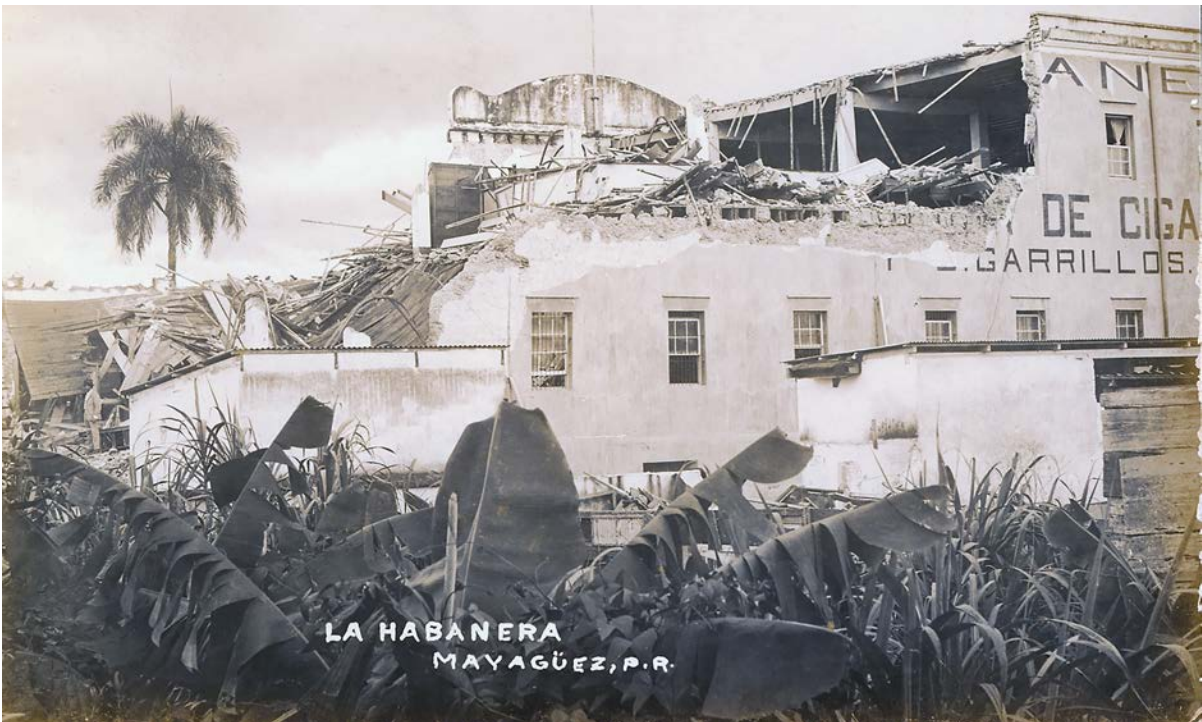
El edificio industrial La Habanera (en Mayagüez), hecho en hormigón, colapsó provocando la muerte de varios trabajadores. (Fuente: Archivo General de Puerto Rico, Archivo Fotográfico, Colección Belén Bosch de Díaz, núm. 27)

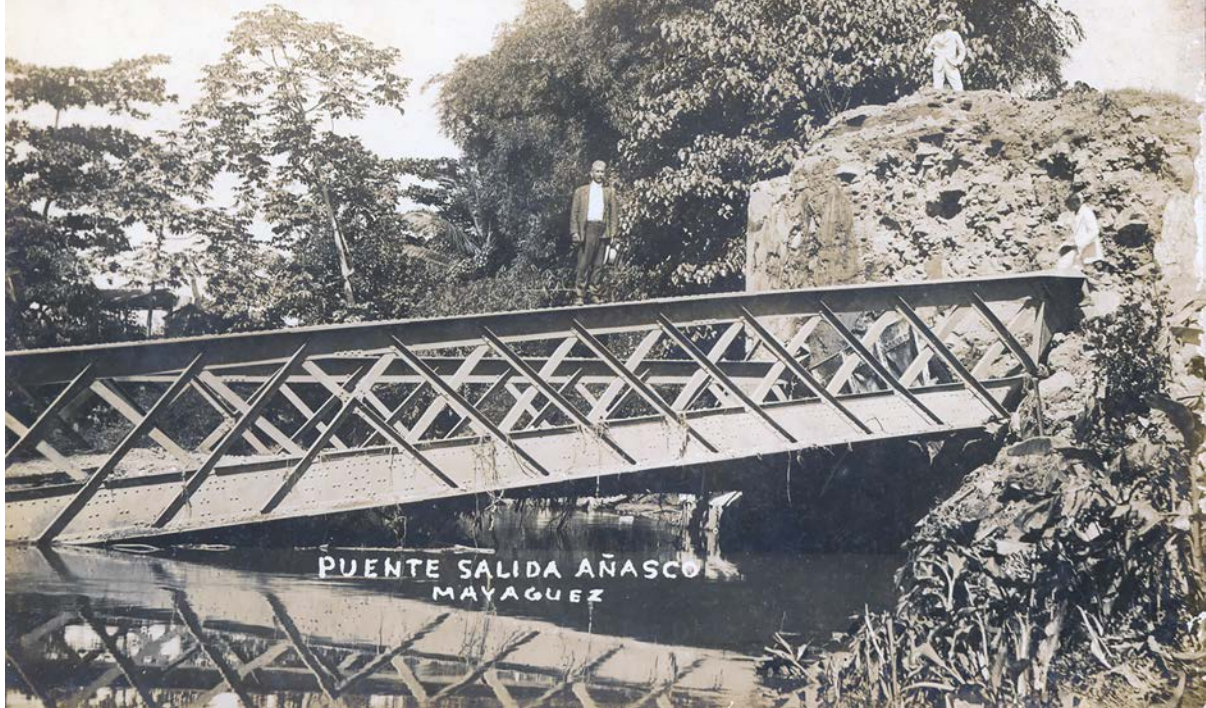
Puente colapsado en la carretera entre Añasco y Mayagüez. (Fuente: Archivo General de Puerto Rico, Archivo Fotográfico, Colección Belén Bosch de Díaz, núm. 22)

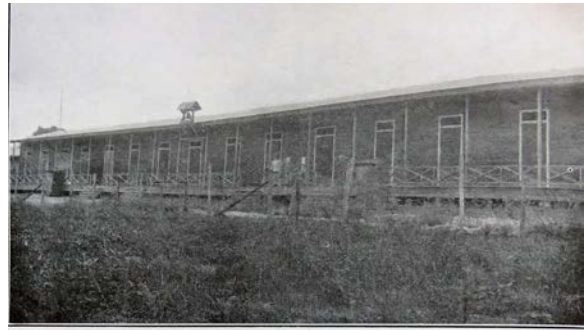
PLAYA SCHOOL, MAYAGUEZ. TEMPORARY FRAME BUILDING ERECTED AFTER EARTHQUAKE.

Escuela provisional de madera en el sector Playa de Mayagüez luego del colapso del plantel escolar original donde fallecieron varios estudiantes y empleados. (Fuente: *Report of the Governor of Porto Rico to the Secretary of War*, 1919)

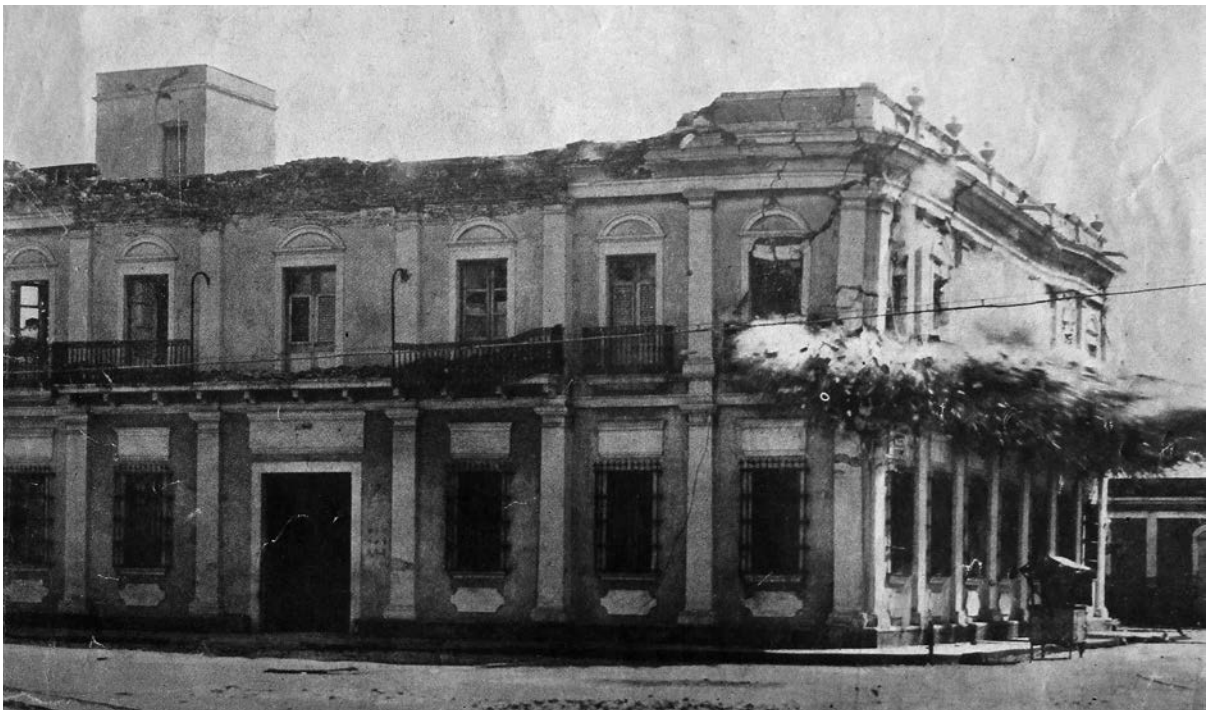
Demolición de una parte de la aduana de Mayagüez luego de resultar gravemente agrietada por el sismo. (Foto: *Puerto Rico Ilustrado*, 26 de octubre de 1918)

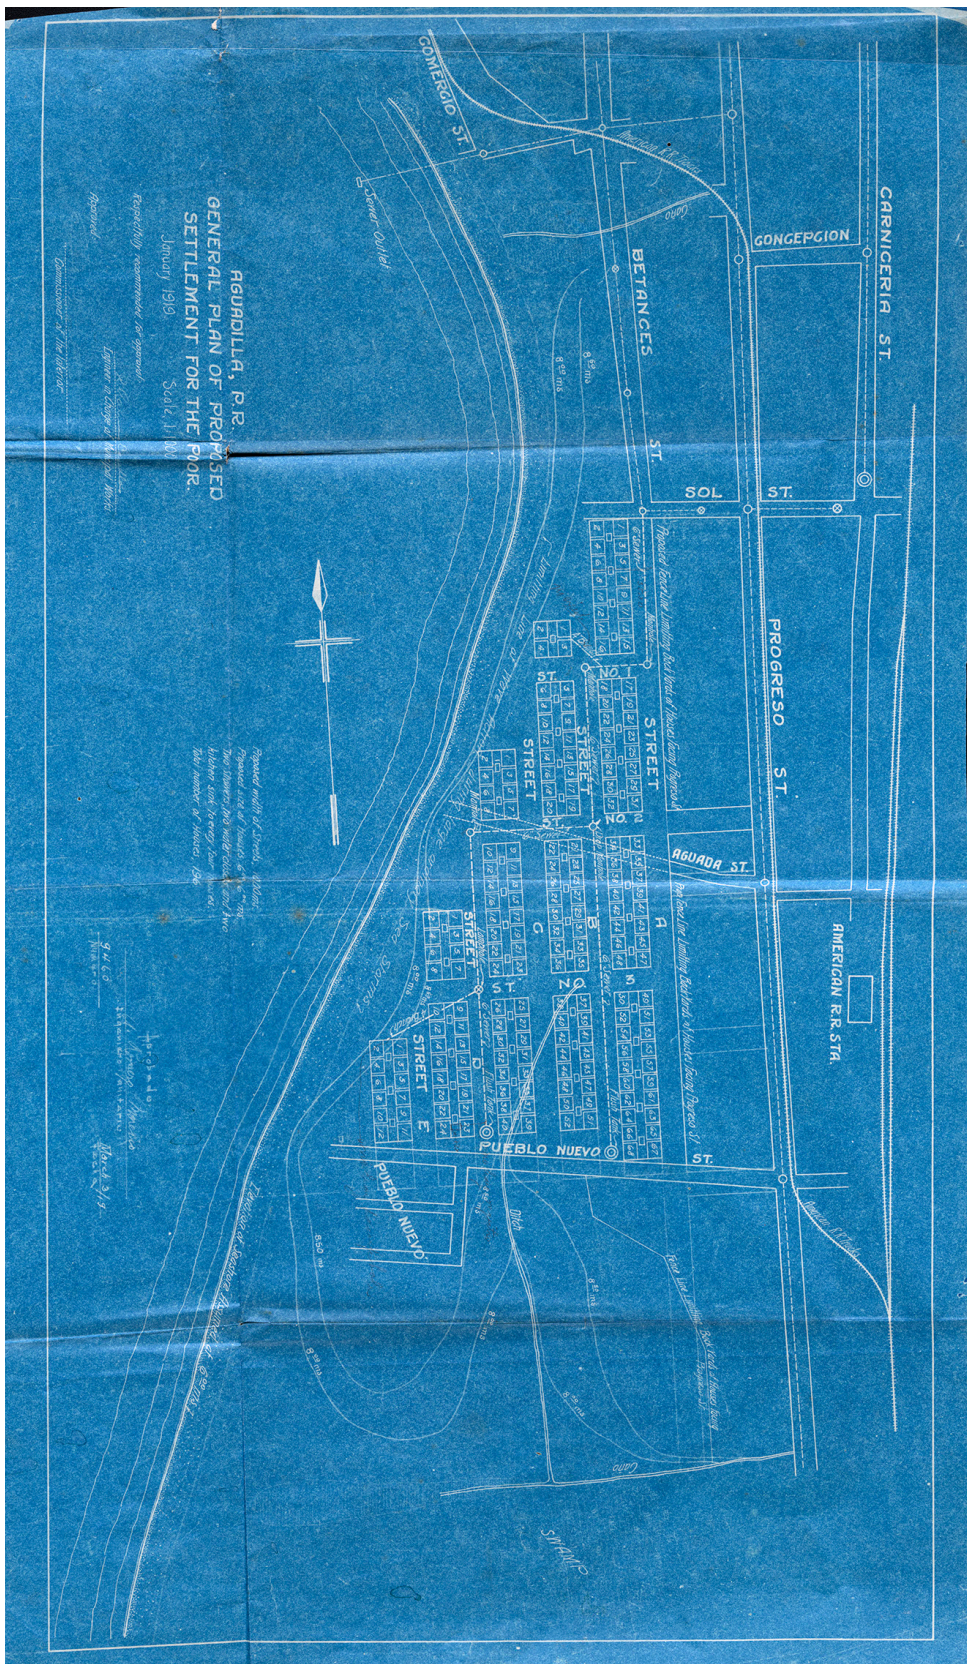
Plano general del barrio obrero propuesto en Aguadilla en enero de 1919. (Fuente: Archivo General de Puerto Rico, Obras Públicas, Obras Municipales, Legajo 4d, Caja 182)

pequeñas viviendas de madera. Se decidió construir viviendas individuales para cada familia en lugar de edificar viviendas multifamiliares, ya que esto, según los artífices de la medida, mejoraría la condición moral de los habitantes. Se contemplaba una instalación sanitaria por cada cuatro viviendas. El Departamento del Interior proveyó planes preliminares de la comunidad que incluía residencias de 16 por 18 pies, con dos cuartos, una sala de estar, un balcón de entrada y balcón posterior que se usaría de cocina. Se acordó establecer la nueva

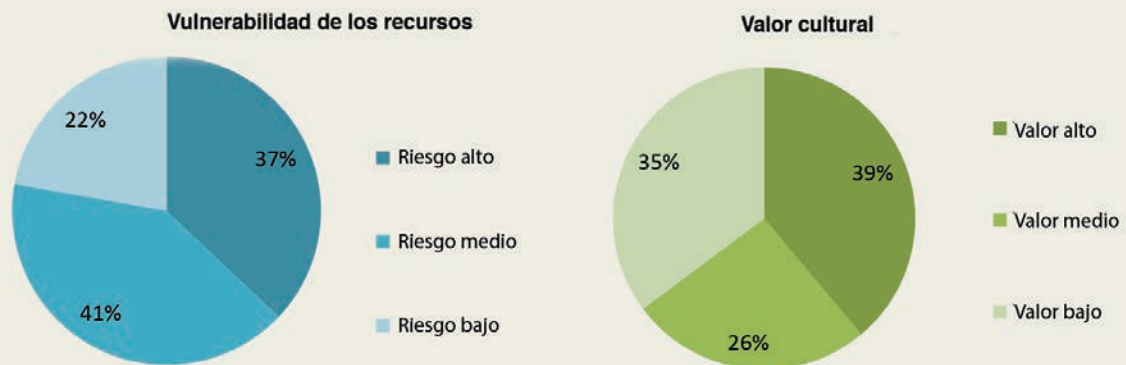
Gráficas que representan vulnerabilidad y valor cultural para los recursos más amenazados

Gráficas que representan la vulnerabilidad y el valor cultural para los recursos más amenazados. (Fuente: María F. López Schmid)

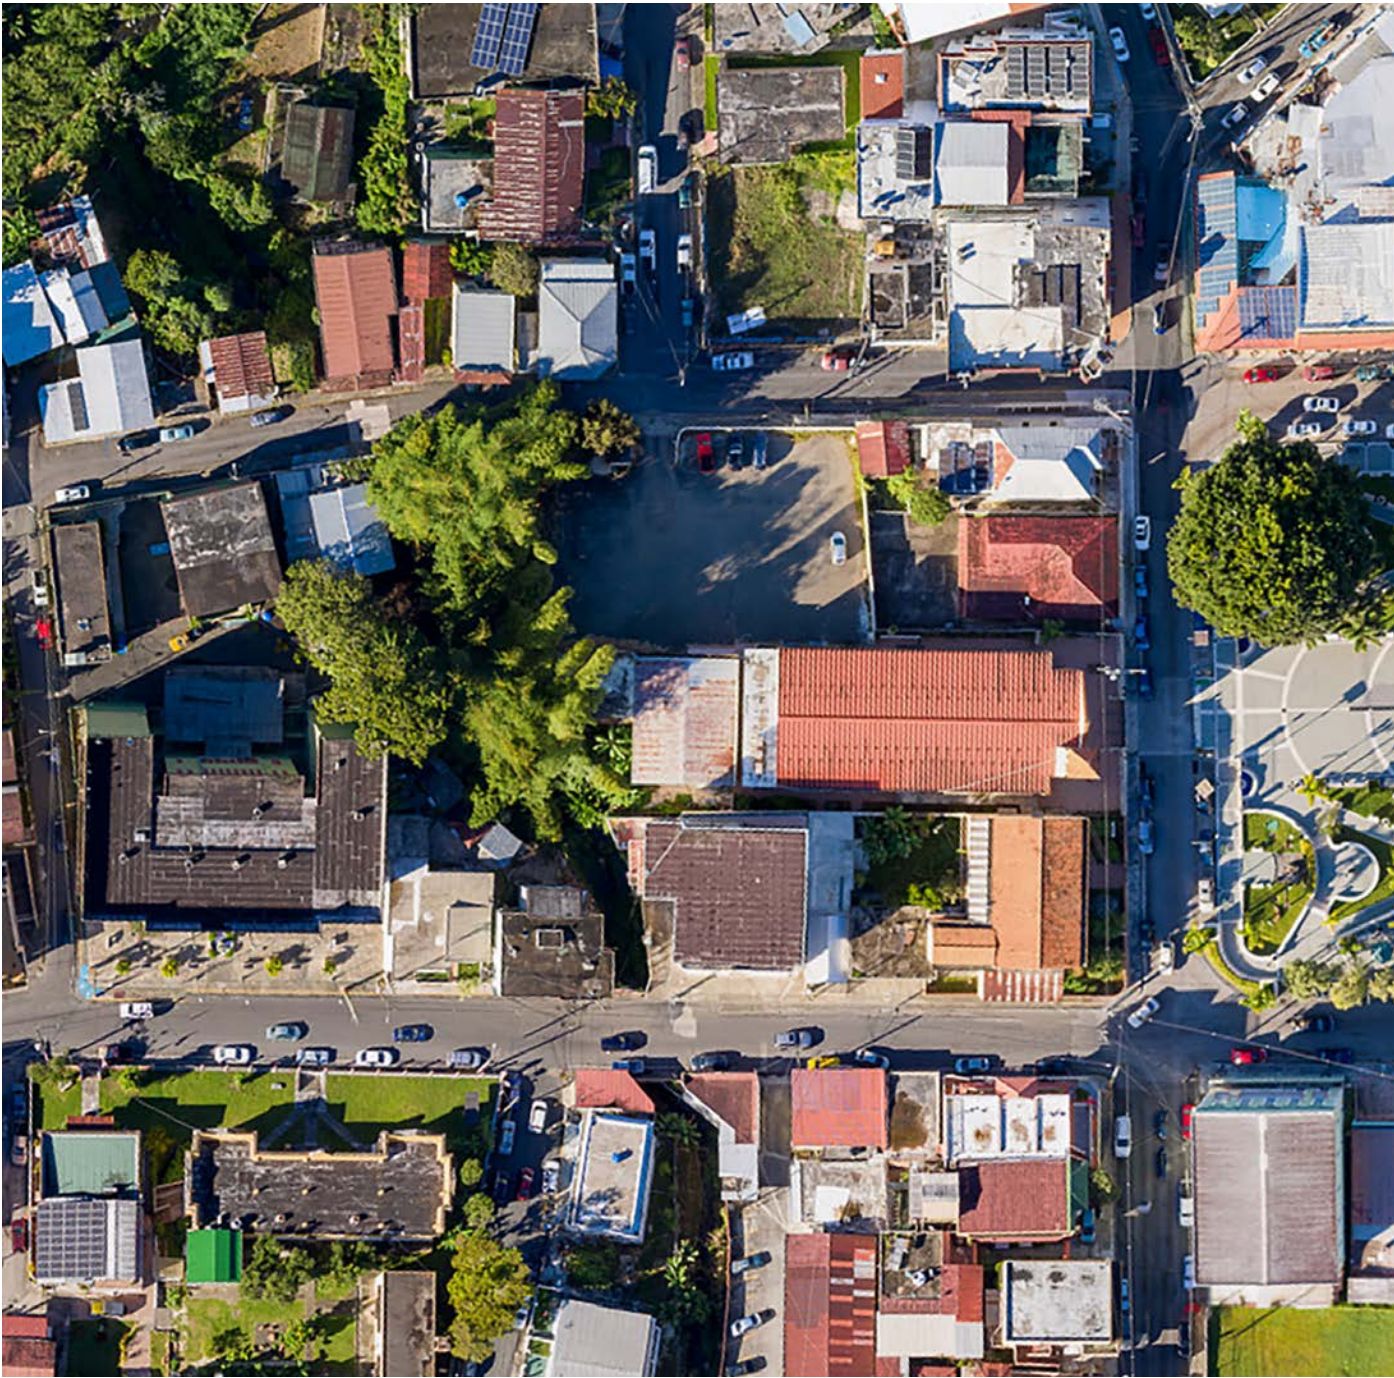
La transformación del paisaje energético hacia la resiliencia con la generación fotovoltaica en el punto del consumo es ya evidente en la zona urbana de Adjuntas. Este proceso representa una ruta propia de desarrollo local hacia la sustentabilidad y adaptación climática. (Foto: José Almodóvar)

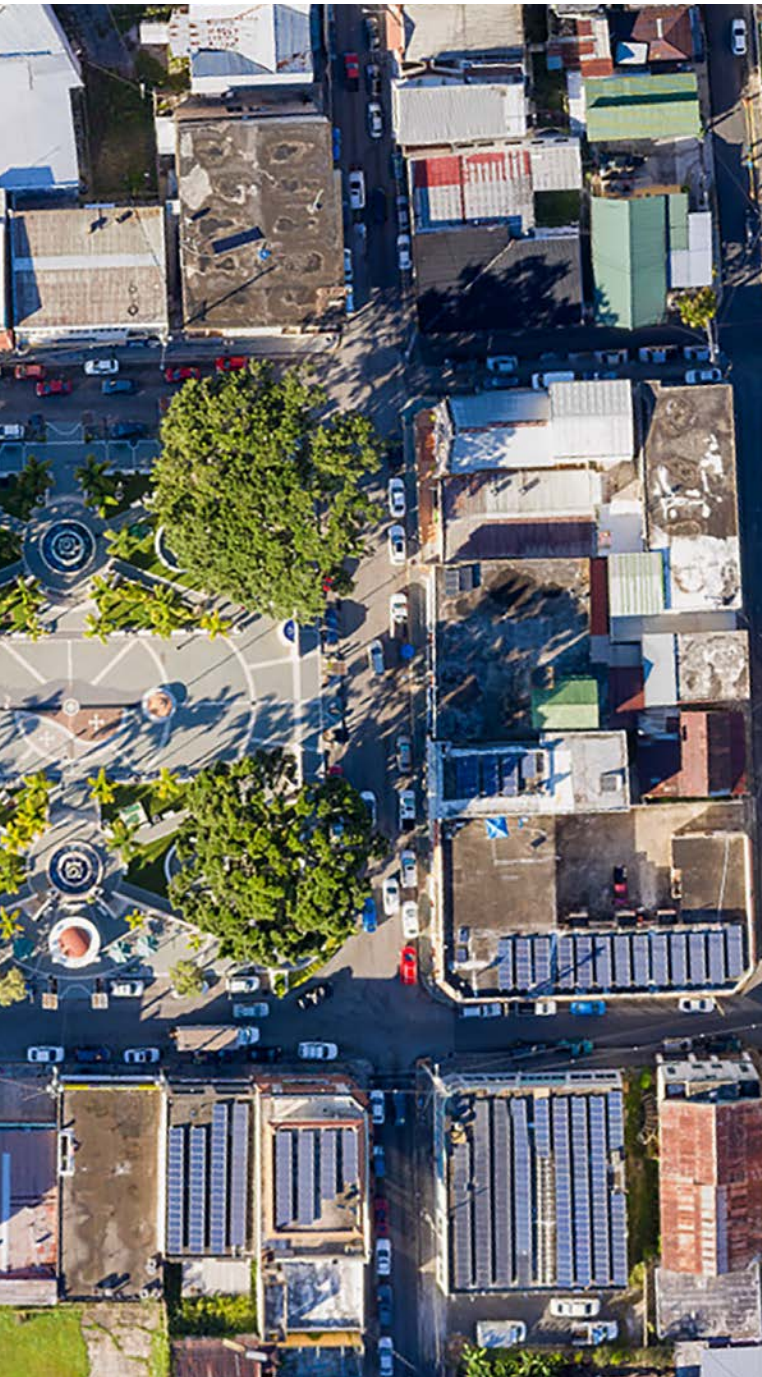
Quizás una de las modificaciones fundamentales sobre la estructura histórica fue su reequipamiento con la integración de un sistema fotovoltaico en el techo de la casa. Esta alteración física que permite producir energía eléctrica en el lugar del consumo ofrece una microrred solar y, por tanto, la liberación de los combustibles fósiles e independencia de las líneas

de transmisión y distribución eléctrica al conjunto de edificios de Casa Pueblo. Además de aprovechar la ventilación natural de la arquitectura tradicional, en tiempos de cambio climático, la generación fotovoltaica en los techos de hogares y edificios representa una estrategia probada de adaptación climática y resiliencia.

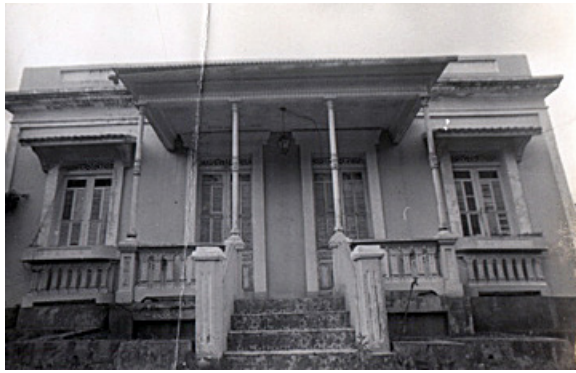
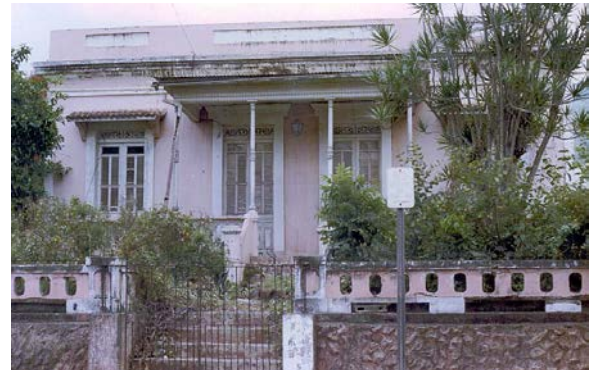
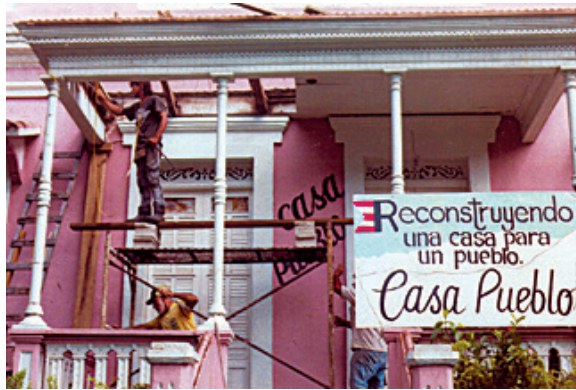
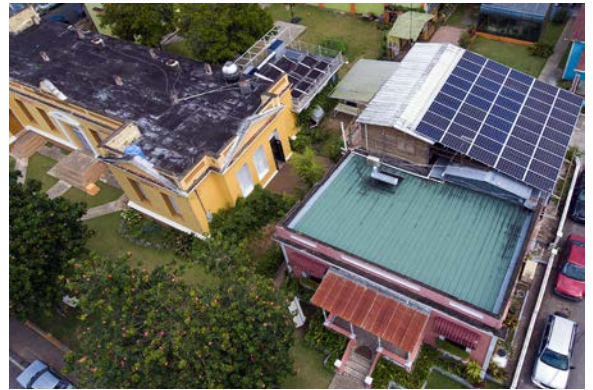
Arriba, se observa el estado en que se encontraba el edificio histórico que se convirtió en la sede de Casa Pueblo. Abajo, su transformación. Desde 1999, Casa Pueblo —contigua a la antigua escuela Washington Irving— opera con energía solar y su techo tiene hoy capacidad instalada de generar hasta 13 kilovatios de energía eléctrica. (Fotos: Casa Pueblo y José Almodóvar, foto aérea)

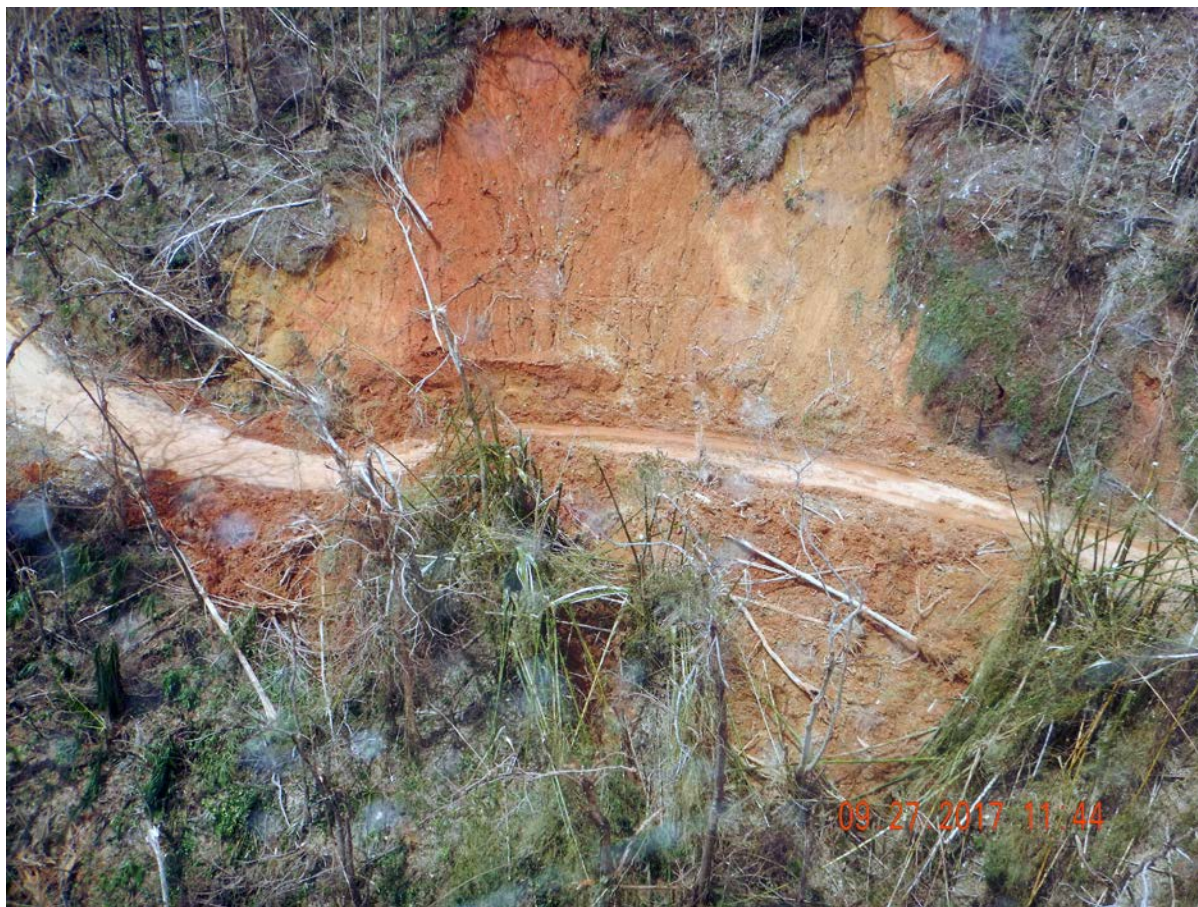
Vista aérea de un derrumbe de terreno en la carretera PR-191 durante la inspección en helicóptero. (Fuente: Raymond Feliciano, Servicio Forestal)

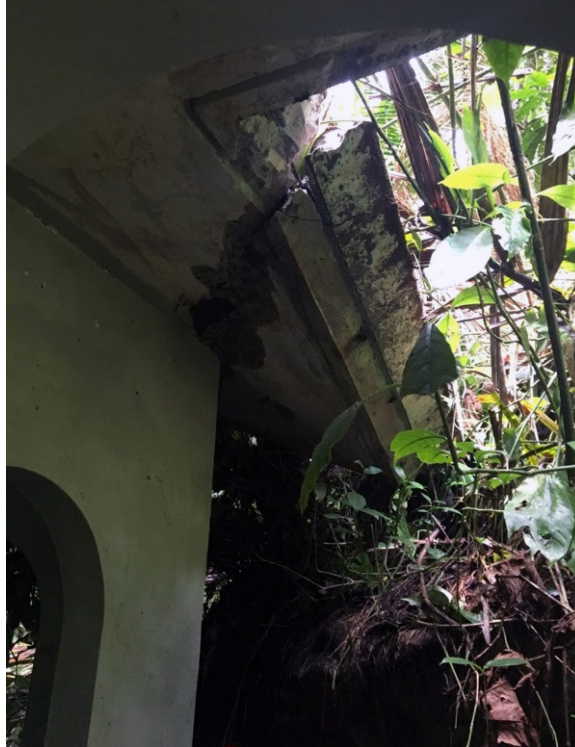
Daños en una de las cabañas históricas. (Fuente: Raymond Feliciano, Servicio Forestal)

guardabosques permanente en Puerto Rico y sirvió de casa de recreo para varios gobernadores. La casa tiene la peculiaridad de ser una construcción en mampostería de piedra con interiores y piso en madera. Aunque la estructura exterior de la casa no fue afectada, los vientos del huracán María arrancaron las puertas, dañaron severamente el techo y crearon daños a los interiores en madera de la casa.

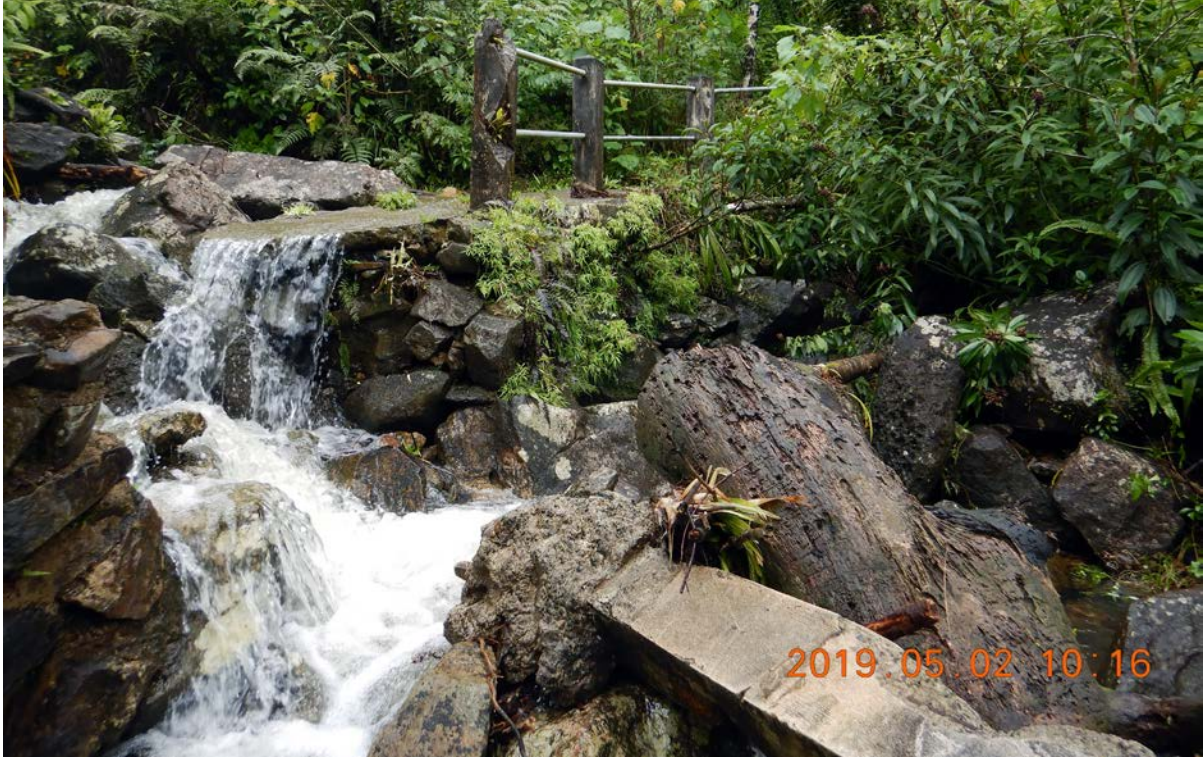
Daños al cruce de aguas bajas de la vereda de Baño de Oro. (Fuente: Raymond Feliciano, Servicio Forestal)

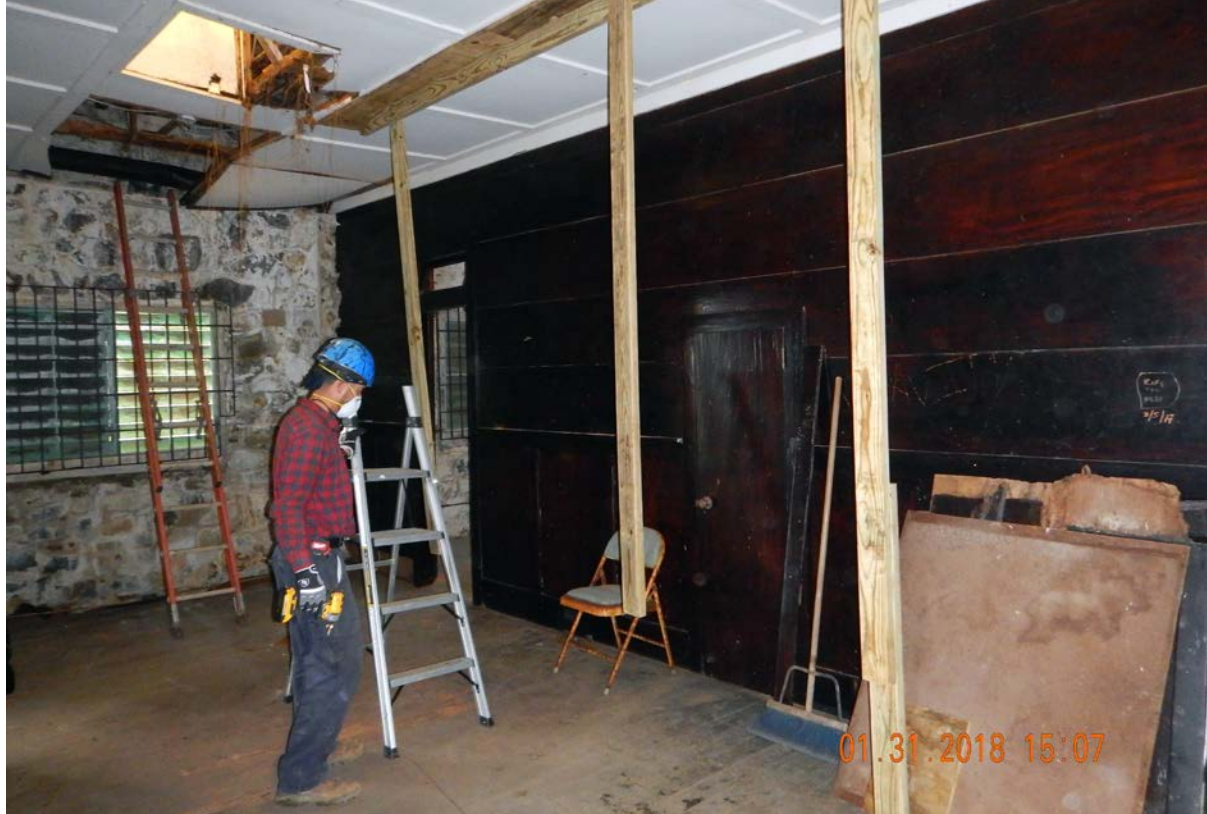
Brigadas de emergencia trabajando en la estabilización del interior de la Casa de Piedra. (Fuente: Raymond Feliciano, Servicio Forestal)

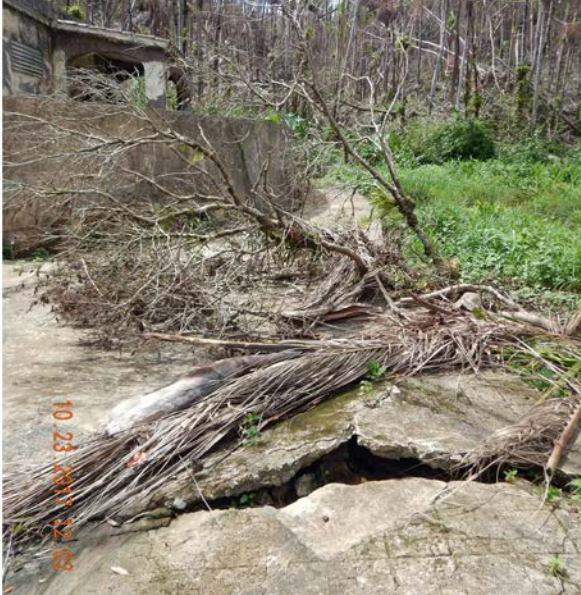
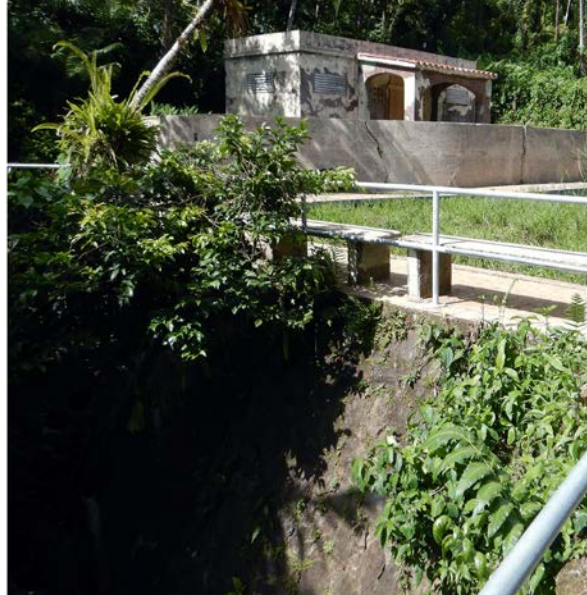
Zona del Baño de Oro después del huracán María (octubre de 2017) y luego de la limpieza (febrero de 2019). (Fuente: Raymond Feliciano, Servicio Forestal)

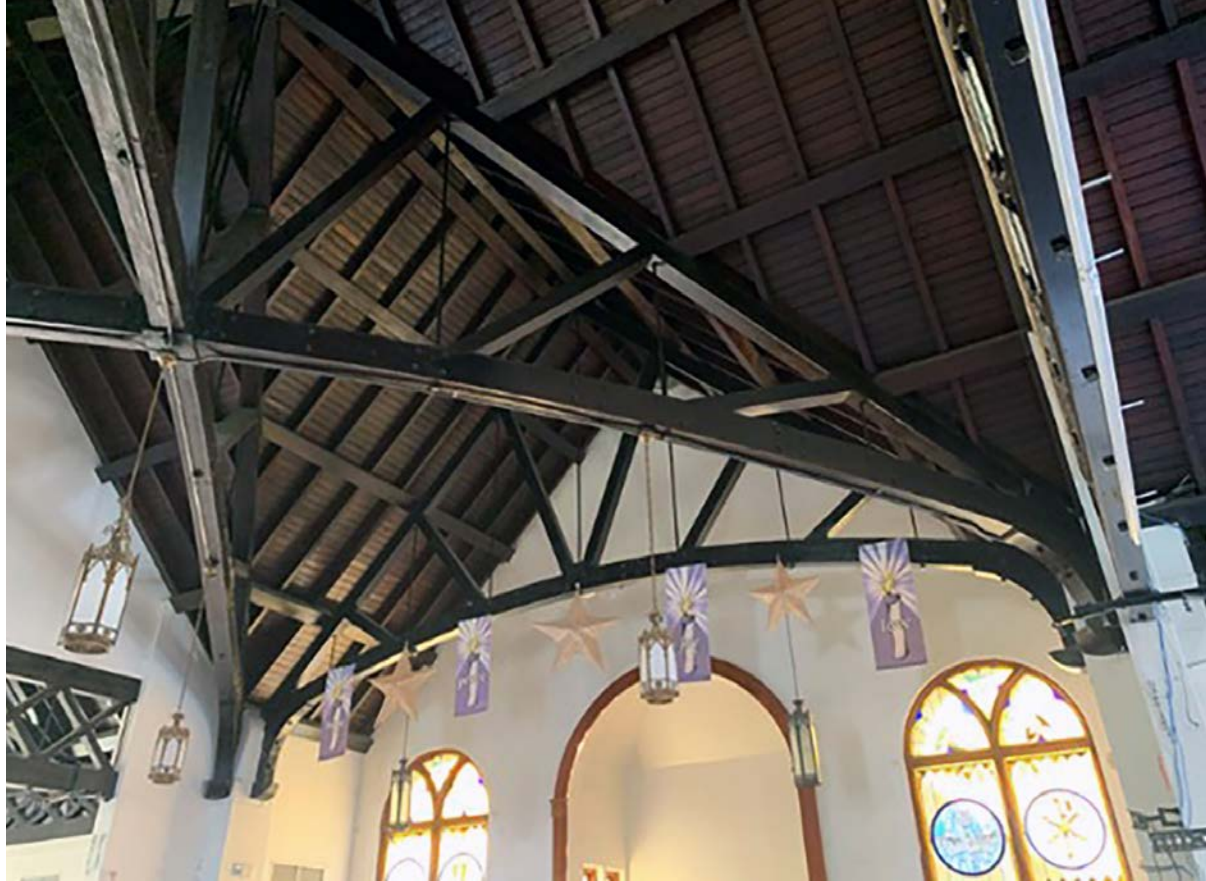
Vista interior de la armadura en madera del techo de la iglesia. (Foto: José R. Gayá Gil)

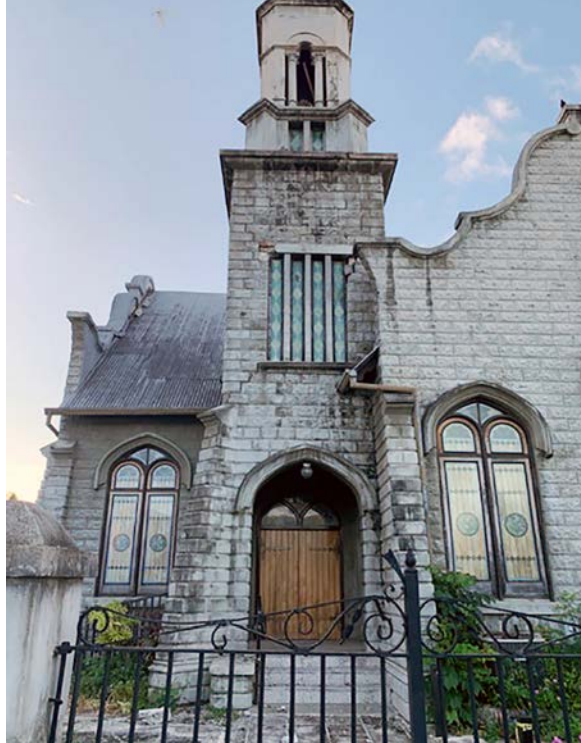
El campanario de la iglesia, ubicado en la entrada, presenta grietas en sus paredes. (Foto: José R. Gayá Gil)

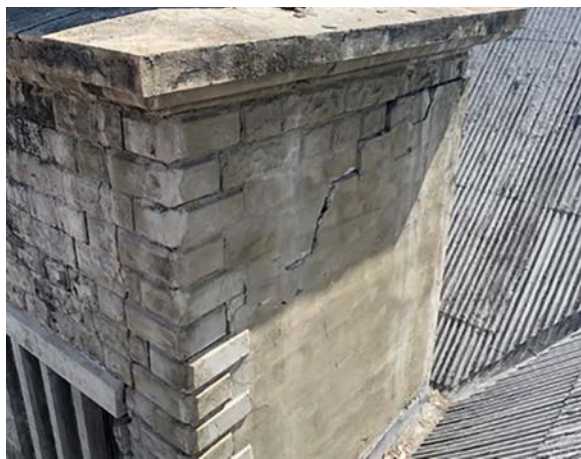
Vista lateral del campanario con una de sus grietas a través de los bloques. (Foto: José R. Gayá Gil)

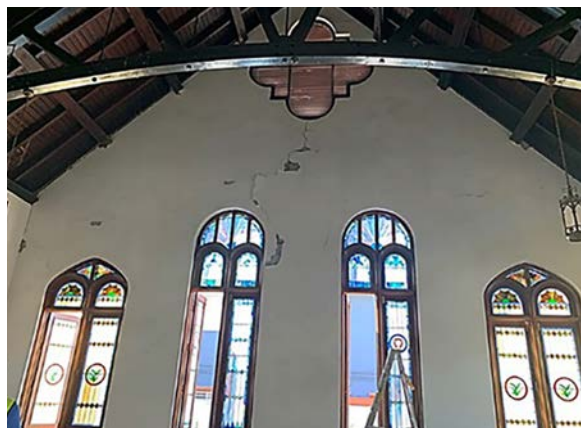
Vista interior de una de las paredes perimetrales agrietadas. (Foto: José R. Gayá Gil)

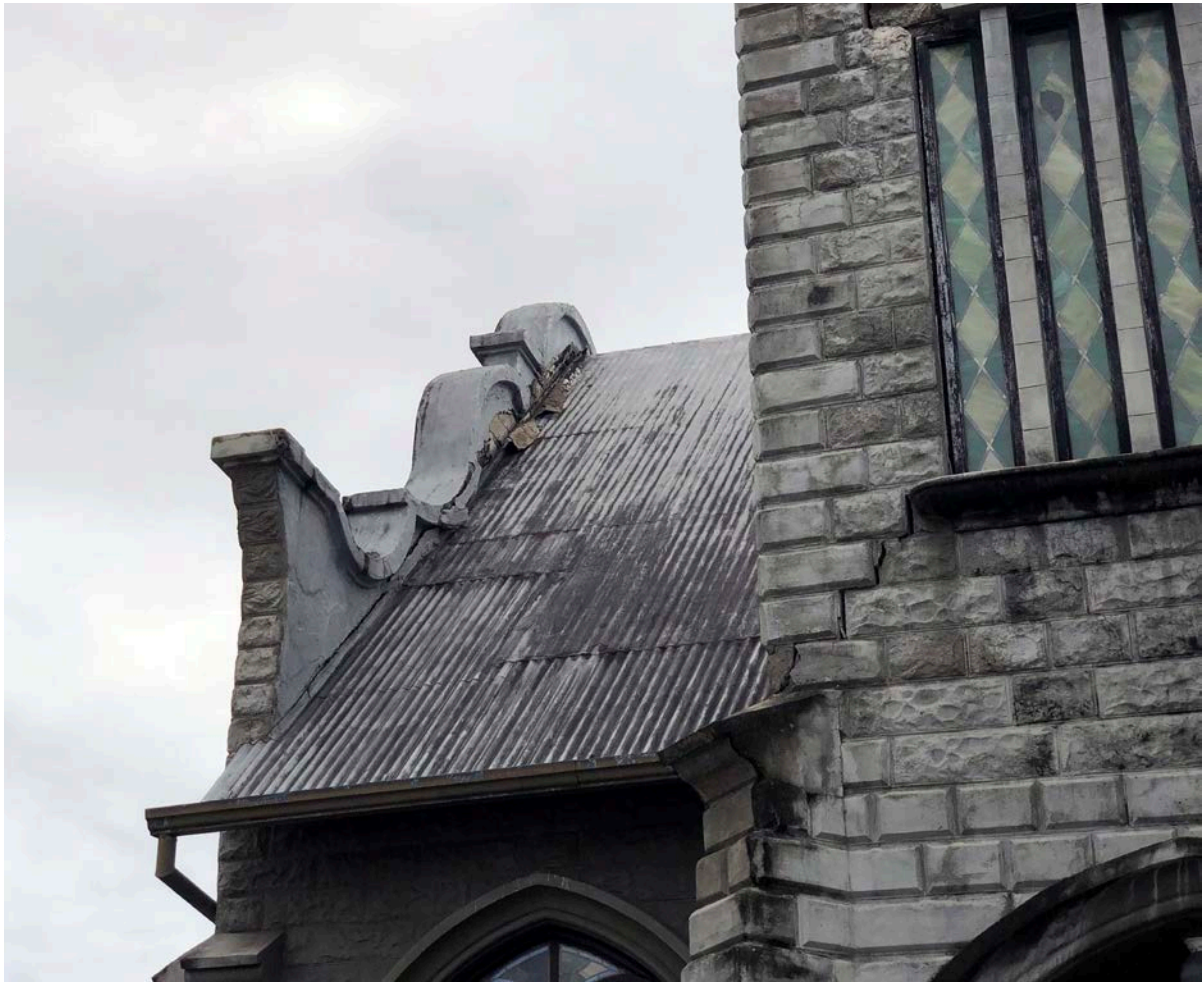
Separación de techo y pared. (Foto: Oficina Estatal de Conservación Histórica).

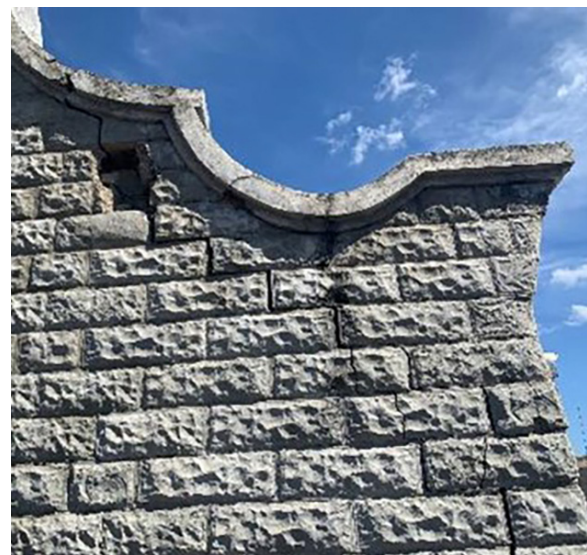
Pared agrietada en una de las fachadas de la iglesia. (Foto: José R. Gayá Gil)

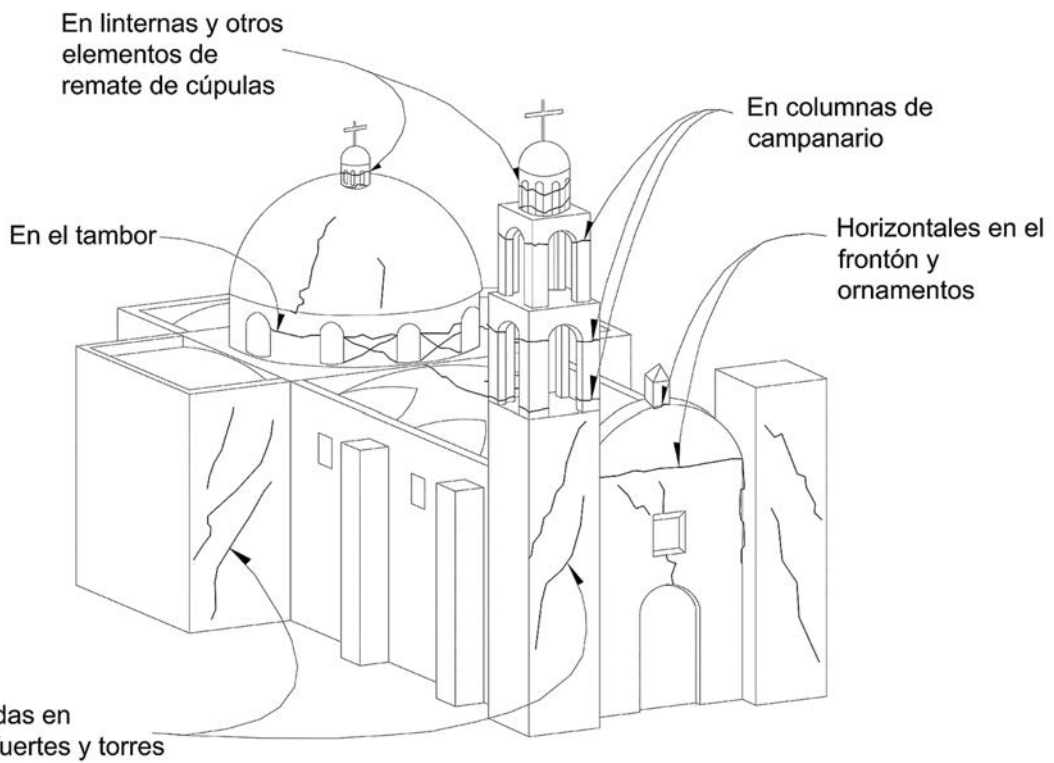
Daños más observados en iglesias a raíz del sismo de Tehuacán, México, del 15 de junio de 1999. (Imagen: Sergio Alcocer Martínez de Castro)

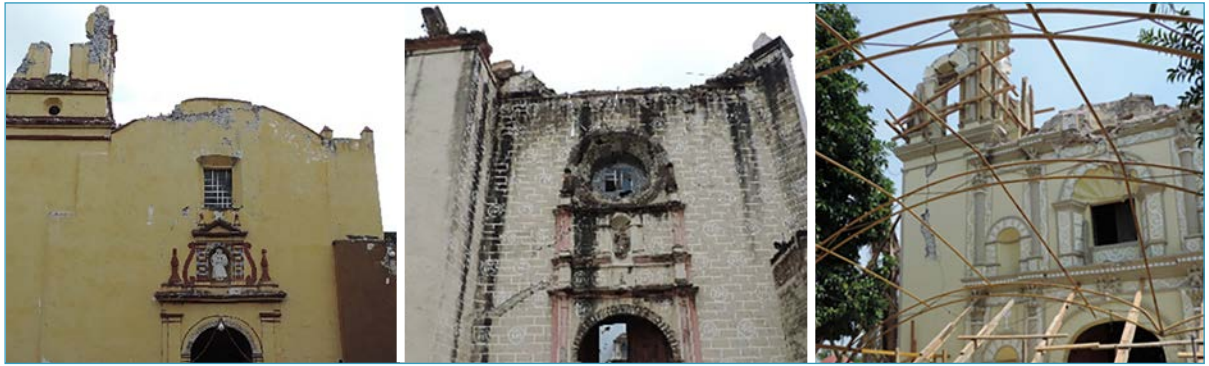
Daños en fachadas: (a) Jiutepec, Morelos; (b) Totolapan, Morelos, y (c) Pilcaya, Puebla. (Fotos: Marcos M. Chávez Cano)

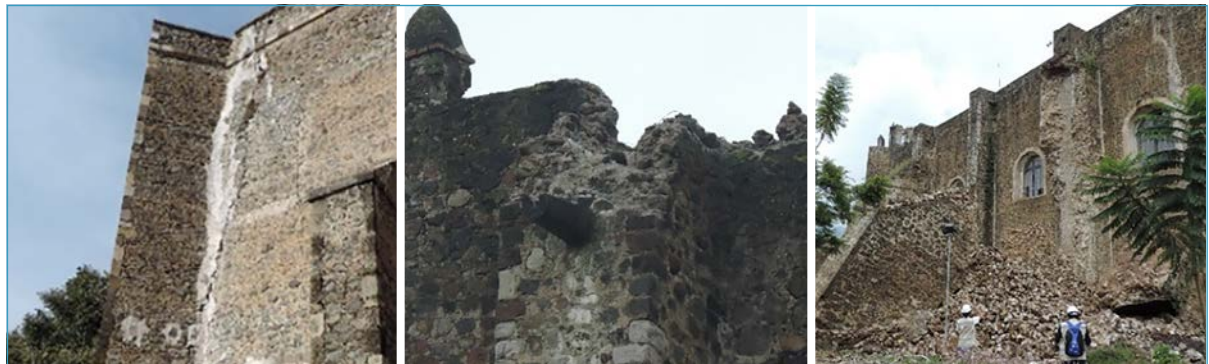
Daños en contrafuertes de templos del estado de Morelos: (a) Zacualpan; (b) Yecapixtla, y (c) Tlayacapan. (Fotos: Marcos M. Chávez Cano)

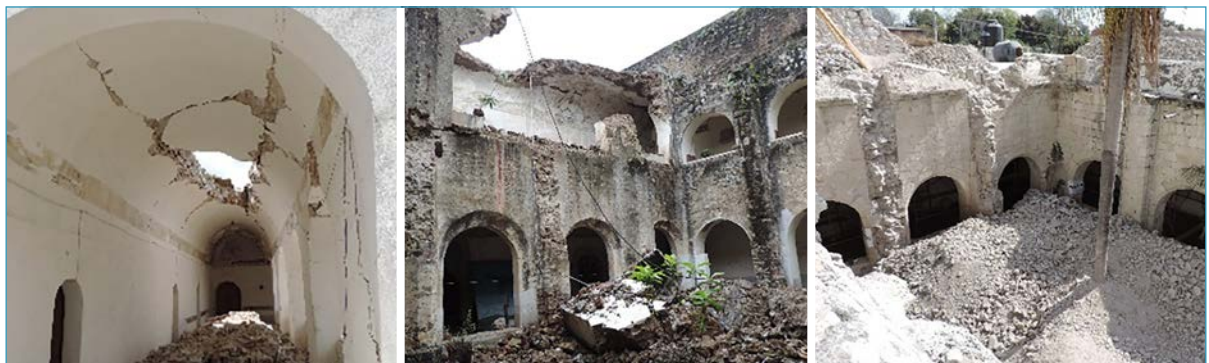
Daños en conventos: (a) Tehuantepec, Oaxaca; (b) Totolapan, Morelos, y (c) Jantetelco, Morelos. (Fotos: Marcos M. Chávez Cano)

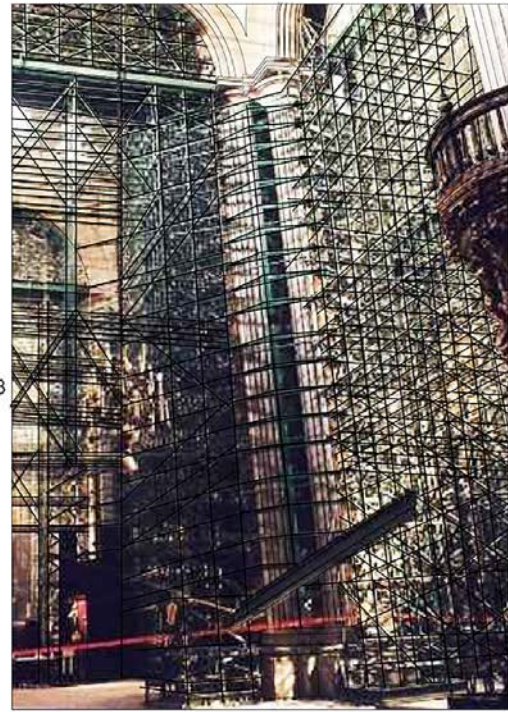
Proceso de subexcavación y apuntalamiento de la Catedral Metropolitana de la Ciudad de México. (Imágenes y foto: Efraín Ovando, Enrique Santoyo, Roberto Sánchez, Roberto Meli y Marcos M. Chávez Cano)
