v9 2021
REVISTA OFICIAL DE LA OFICINA ESTATAL DE CONSERVACIÓN HISTÓRICA DE PUERTO RICO
OFICINA DEL GOBERNADOR

DE LA VULNERABILIDAD
A LA RESILIENCIA

VOLUMEN 9, AÑO 2021
*De la vulnerabilidad a
la resiliencia*

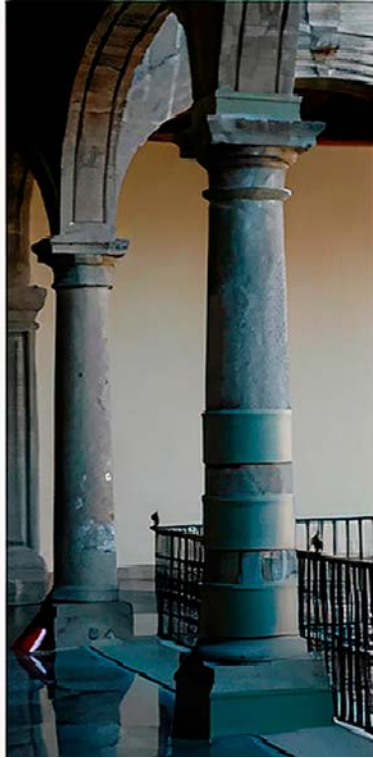
Refuerzo de columnas y recimentación de columnas en la antigua Escuela de Medicina.¹⁷ (Imagen: Roberto Sánchez y Roberto Meli)

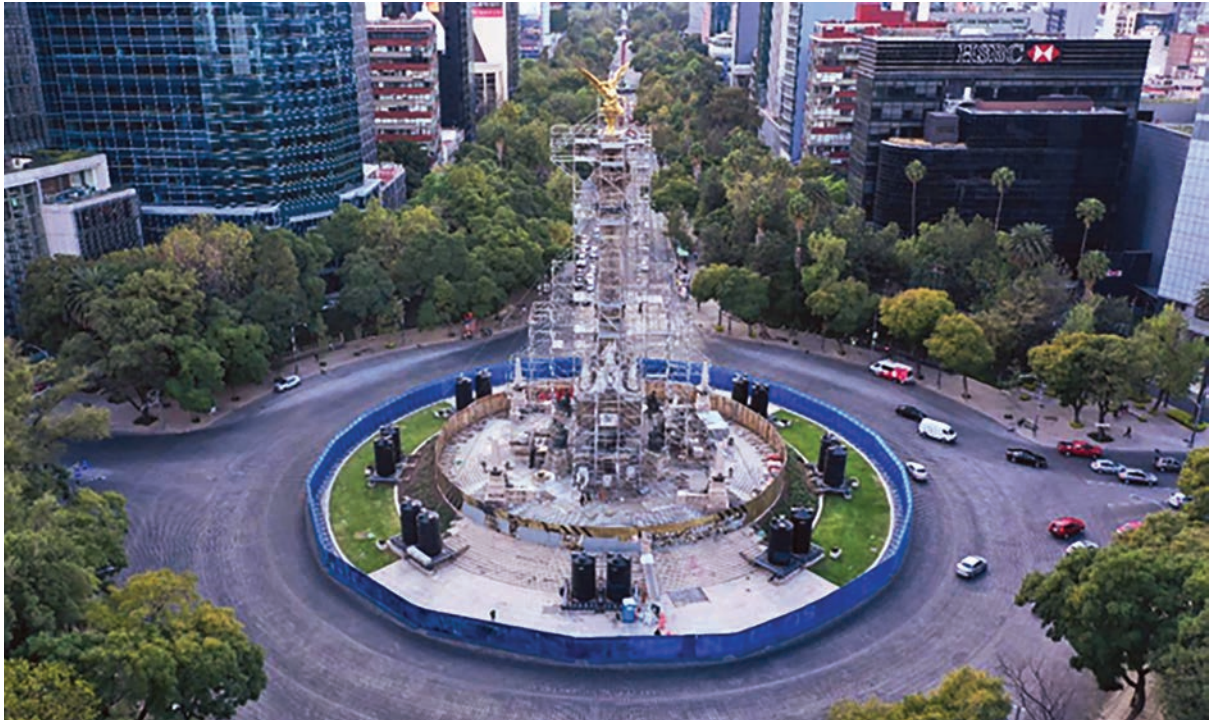
Reforzamiento de la Columna de Independencia. (Fuente: SOBSE¹⁸)

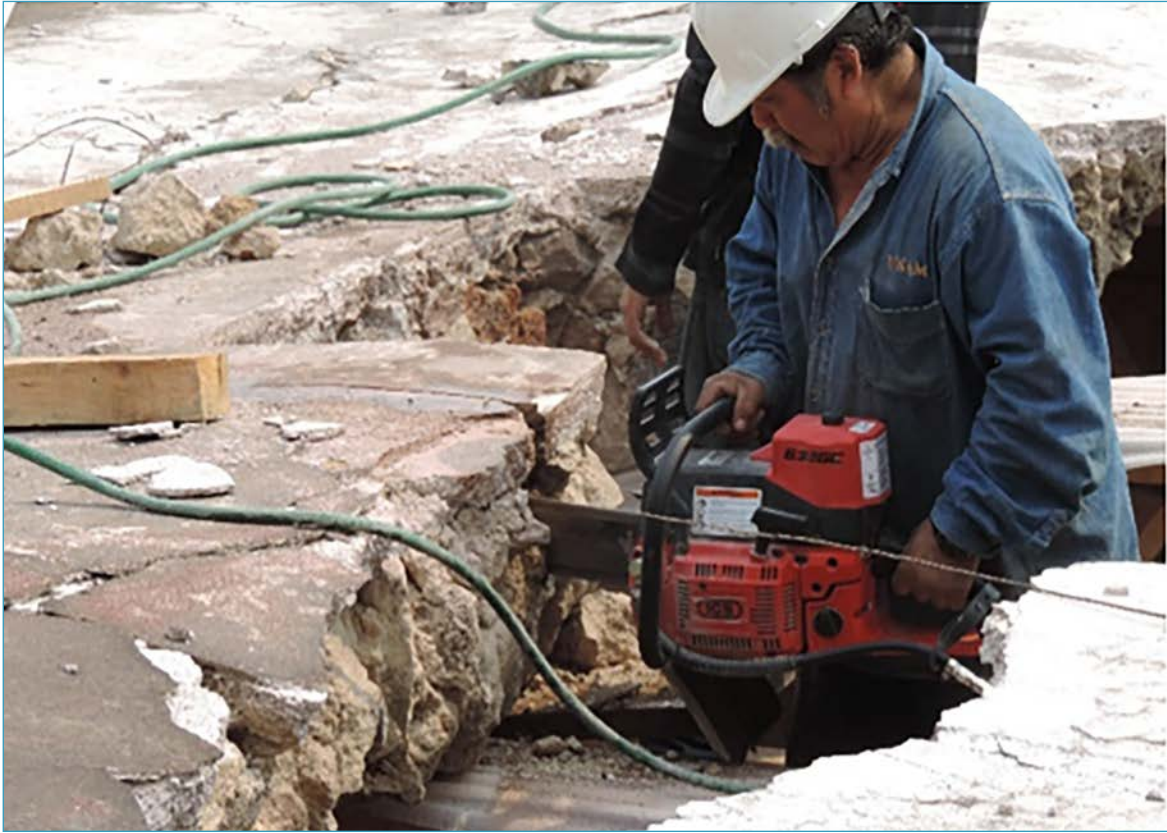
Extracción y ensayo de muestras de mampostería. (Fotos: Marcos M. Chávez Cano)

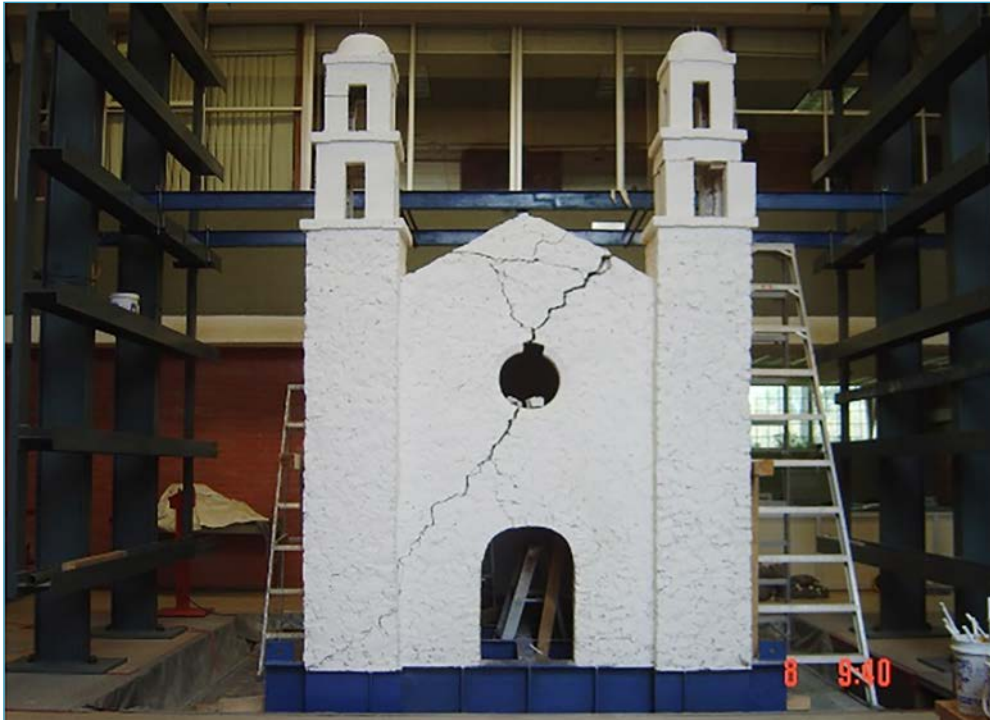
Modelo a escala 1:8 de un templo característico del estado de Puebla ensayado en la mesa vibradora del Instituto de Ingeniería de la UNAM. (Foto e imagen: Marcos M. Chávez Cano)

Con objeto de avanzar en el conocimiento de la respuesta dinámica de edificios patrimoniales, se han realizado ensayos en modelos a escala en la mesa vibradora del Instituto de Ingeniería de la UNAM (IIUNAM). En ella, se ha estudiado un modelo a escala reducida 1:8 representativo de los templos del estado de Puebla.²¹ El peso aproximado de estos modelos fue de 12 t. Aunque con la escala seleccionada solamente fue posible cumplir de manera marginal con los requisitos que impone el análisis dimensional, los resultados obtenidos permitieron estimar, de manera cuantitativa, el comportamiento de este modelo. Una vez ensayado, se evaluaron distintas técnicas de rehabilitación, tales como el uso de tensores entre los arranques de arcos y bóvedas. A partir de los ensayos de laboratorio, se logró la validación de modelos

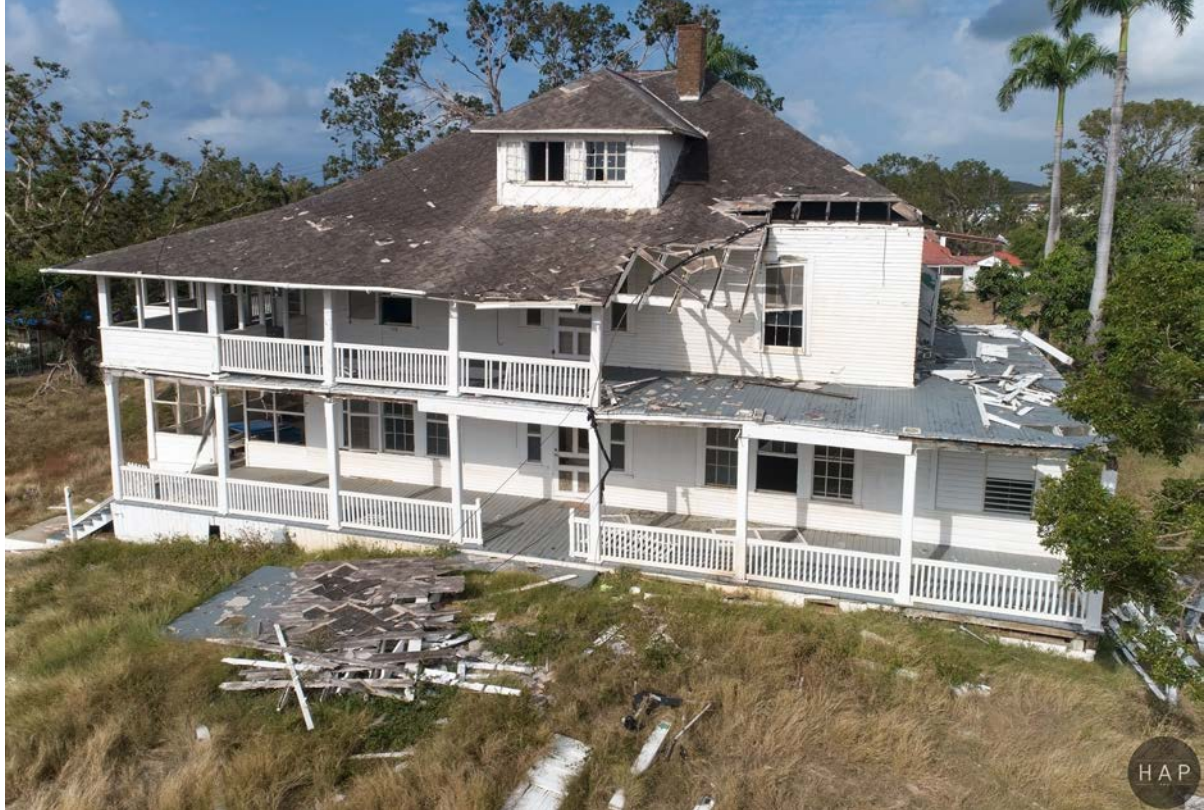
El distrito histórico de la Central Aguirre en Guayama sufrió graves daños por el Huracán María y varias de las propiedades están aún en riesgo. El distrito fue incluido en el World Monuments Watch 2020 para llamar la atención sobre la difícil situación que atraviesan las estructuras históricas de madera en Puerto Rico y sus comunidades tras el paso del huracán María. (Foto: Guillermo Ortiz Palacios, Proyectos de Archivos Históricos, 23 de marzo de 2018)

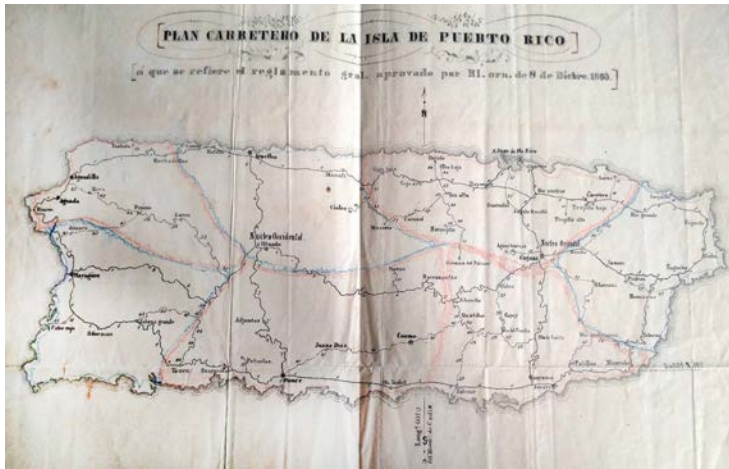
Mapa del Plan Carretero de la Isla de Puerto Rico de 1860. (Fuente: Archivo General de Puerto Rico)

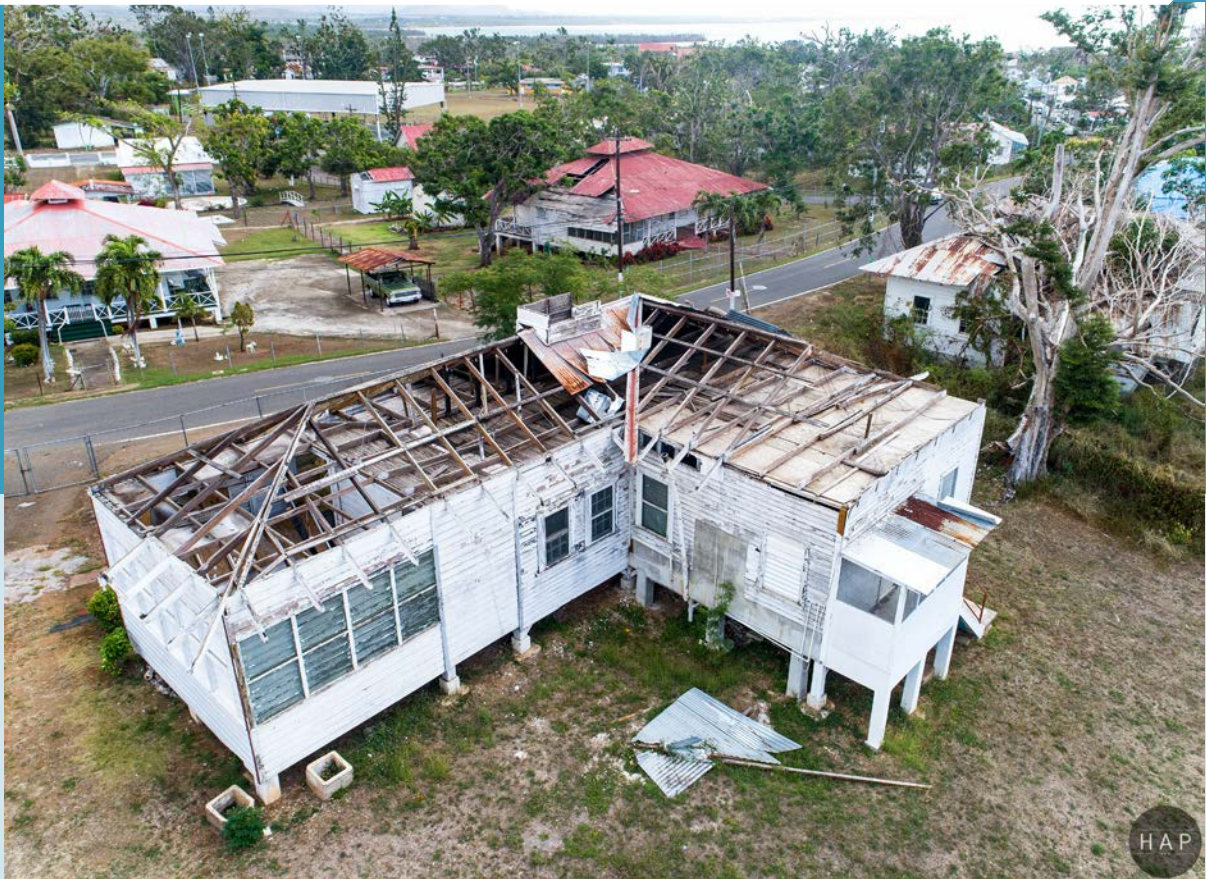
Vivienda de madera afectada por el paso del huracán María en el Distrito Histórico Central Aguirre. (Fuente: Jaqueline Hayden y Guillermo Ortiz Palacios –conductor de dron–, Historic Archive Project)

los conocimientos correctos para la reparación de las propiedades históricas que habitan podrán reponerse con mayor prontitud. Luego del impacto de ambos huracanes, desde diciembre de 2017 a inicios del 2018, el personal de la OECH y el equipo de NPS realizaron una evaluación de los daños provocados a la mayoría de de las propiedades individuales y de los distritos incluidos en el RNLH. La visita de campo al Distrito Histórico Central Aguirre develó que, de 238 propiedades evaluadas, 109 tenían daños visibles en el exterior. La OECH entendió la importancia de atender el caso del Distrito Histórico de Central Aguirre, escogiéndolo como un lugar idóneo para ofrecer talleres de construcción en madera a la
