Cambio Climático

Estudio de Vulnerabilidad –

**Autoridad de Acueductos y Alcantarillados de
Puerto Rico**

**Estudio de Vulnerabilidad
Tarea 2**

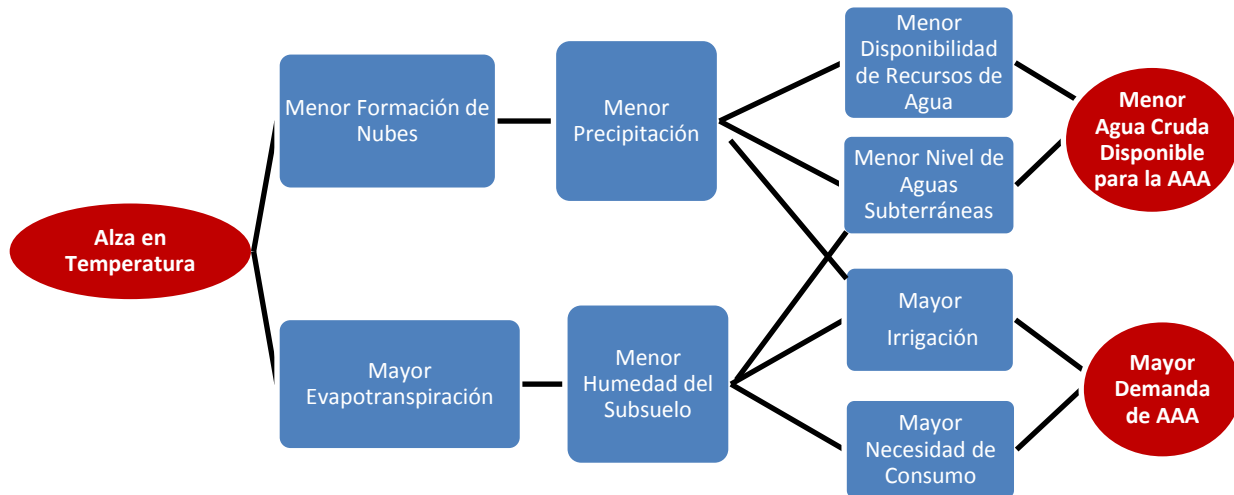
Figura 2-1: Impactos del Incremento en Temperatura en las Facilidades de la AAA

Proyectando la temperatura promedio anual al 2100, se espera que la misma sea entre 83.3°F a 88.9°F (3.4 a 9°F). Esto representaría una temperatura promedio anual de hasta 6.7°F más que lo reportado en el 2013 y hasta 5.6°F más a lo reportado en los pasados treinta años; por lo que sí se pudiera ver un impacto en la infraestructura de la AAA. La Figura 2-1 resume los impactos que un alza en temperatura pudiese causar en la infraestructura de la AAA.

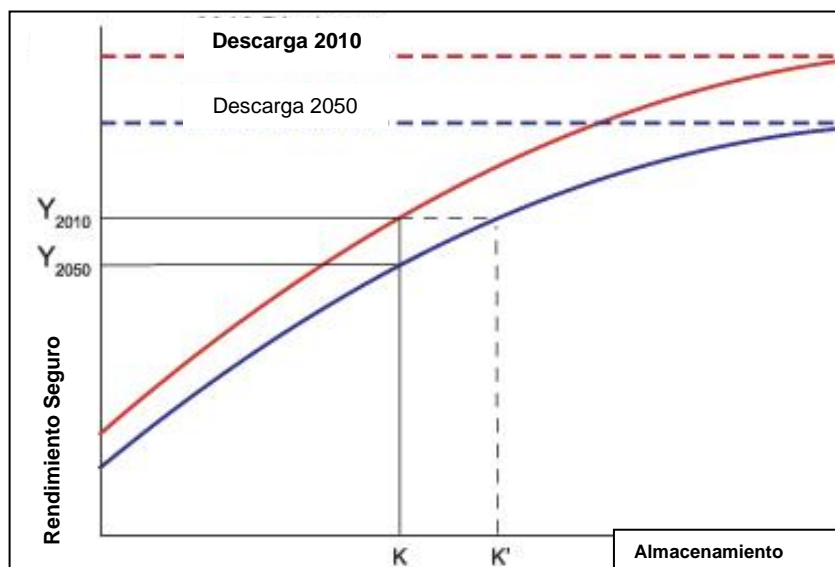
Figura 2-2 Curva Típica de Almacenamiento vs. Rendimiento Seguro

La Figura 2-1 presenta una curva típica de almacenamiento-rendimiento seguro de una cuenca hipotética. Debido al cambio climático, los embalses se verán afectados por la reducción en precipitación y el aumento en sedimentación esperados. Actualmente, la AAA opera y mantiene ocho (8) embalses: Isabela, Loíza (Carraízo), Las Curías, La Plata, Cidra, Toa Vaca, Fajardo y Río Blanco. Para una capacidad de almacenamiento (K) para los años 2010 y 2050, se presenta el respectivo rendimiento seguro hipotético para esta cuenca. Como bien se ve en la figura, a menor descarga causada por el cambio climático, menor será el rendimiento seguro. La distancia entre K y K' representa el almacenamiento adicional que se tendrá que compensar debido a la pérdida en la reducción del rendimiento seguro.

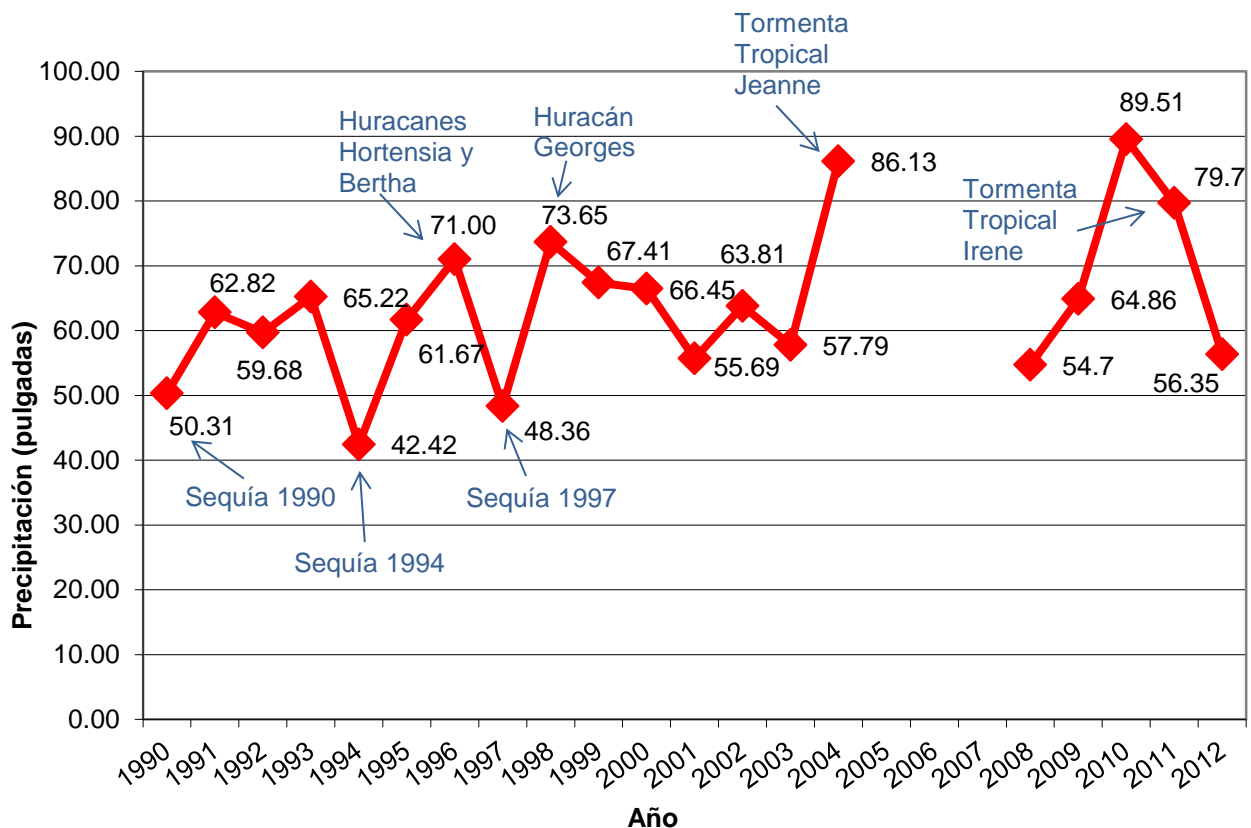
Figura 2-3 Precipitación Promedio Anual Histórica de Puerto Rico

La Figura 2-3 presenta la precipitación promedio anual en Puerto Rico desde el año 1990 al 2012. Al momento del estudio, no había data disponible para los años 2005-2007. Durante el 2014, también se registró una sequía que llegó a causar la planificación de planes de racionamiento, pero resultó en que eventos de lluvia permitieron que se reestablecieran los

niveles de los embalses en peligro y no se tuvieran que activar los planes de racionamiento. Al momento en que se escribió este reporte, no se ha reportado el dato oficial de precipitación promedio para el 2014 para poder incluir de sequía en la Figura 2-3. La infraestructura principal de la AAA que se vería afectada por el estresor de precipitación lo son los embalses, presas, tomas y pozos. A continuación, se describen y distinguen los impactos de precipitación en cada tipo de infraestructura en general.
